# 長沼地区住民自治協議会 住民集会説明資料

令和 2 年 2 月 2 日

北陸地方整備局千曲川河川事務所

### 3. 堤防被災状況と復旧工事 3.1 堤防決壊の原因(1)

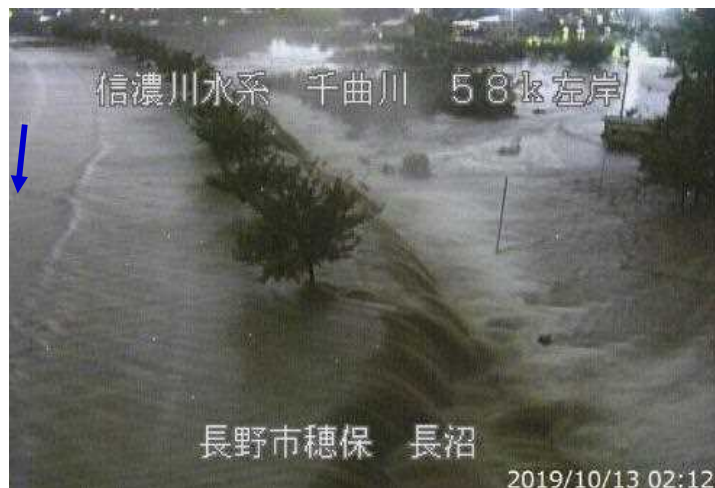
- 穂保地先では、10月13日1時頃から越水が始まり、その後時間の経過とともに越流水が増大して堤防背後の侵食が進行。2時15分頃を最後に監視用カメラも倒壊。
- 13日の早朝、堤防が約70mに渡り決壊しているのを確認。

決壊箇所越水状況(10月13日2時12分時点)

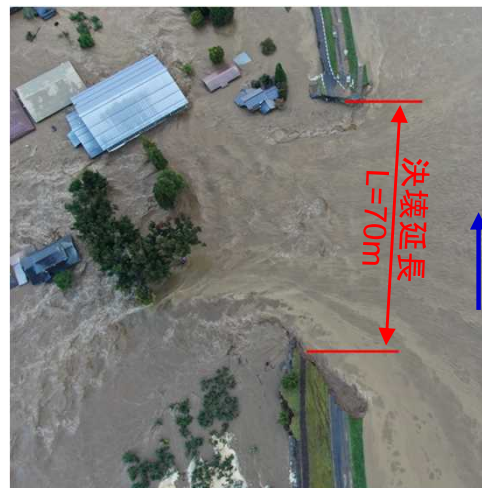
決壊状況(10月13日6時30分撮影)

- 堤防決壊の要因を検証して堤防の復旧工法を立案するため、学識者等からなる堤防調査委員会を開催し、意見・助言を頂いた。
- 千曲川左岸57.5k付近(穂保地先)における堤防の決壊原因は、「越水」と推定。

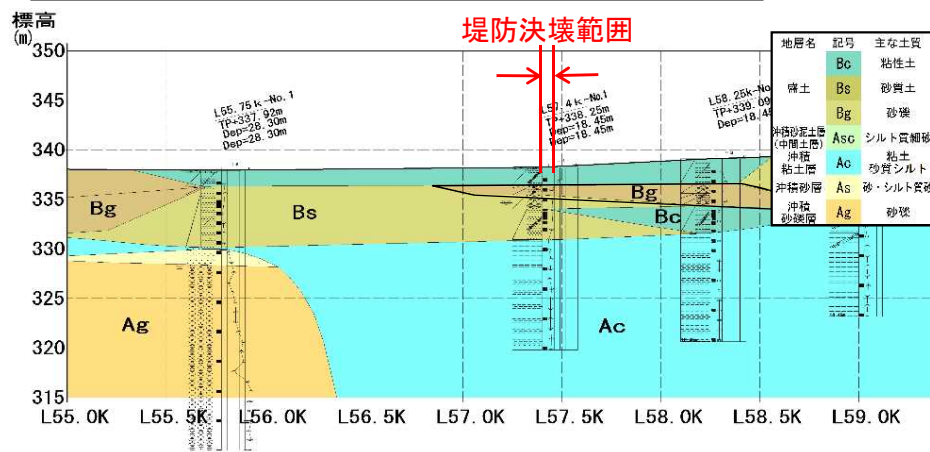
図-2 想定地質横断面図 (L57.4k)

- 想定地質縦断面図の左岸57.4kに図示されたBg層は、断面方向に3箇所を実施されたボーリング調査のうち、堤防天端より掘進したNo.1ボーリングコアから比較的大きな礫が見られ、柱状図において砂礫(Bg)と評価されている。なお、川裏側のNo.3では確認されていないことから、局所的に分布するものと考えられる。
- 上記で評価された砂礫(Bg)の粒度試験結果では、礫分29.9%、砂分54.5%と砂分の割合が多いことから『細粒分質礫質砂』に分類されている。
- 既存堤防及び基礎地盤部の土質等の確認は、仮堤防撤去時の開削調査で実施する。
