長沼地区 住民説明会

国土交通省 北陸地方整備局
千曲川河川事務所

多くの箇所で越水していながら何故、穂保地先のみ決壊したのか

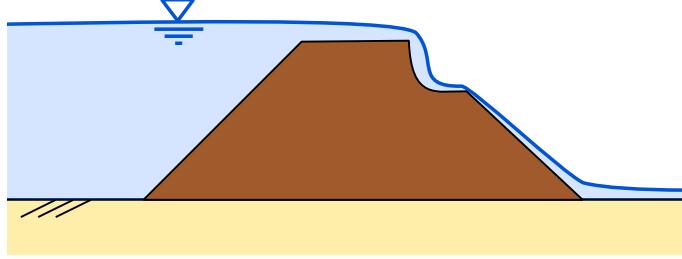
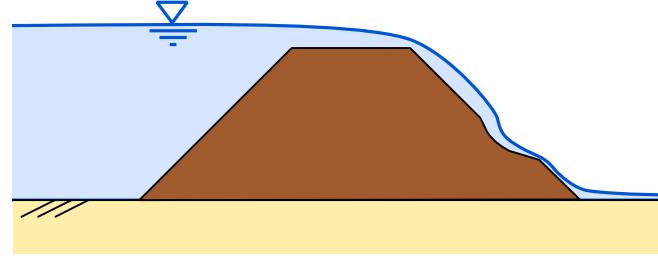
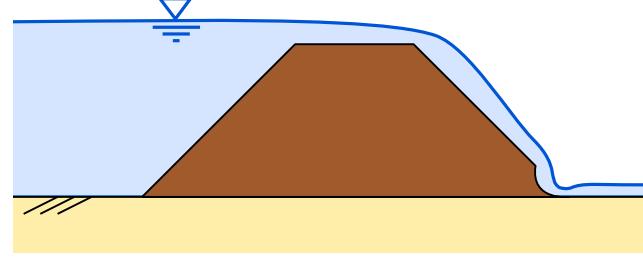
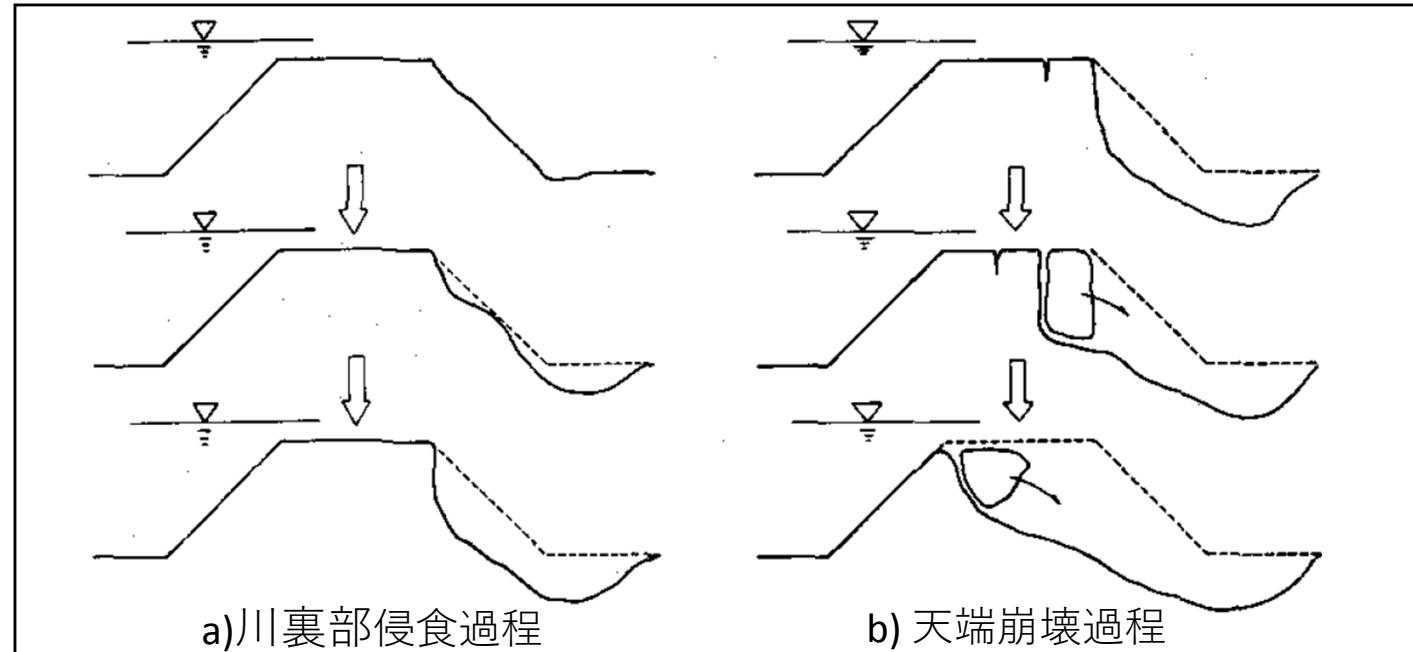
土堤の侵食過程

- 土堤の侵食過程は、川裏部から始まり、天端の崩壊へと進行する。
- 裏法の侵食の主要因は、流水による直接の侵食であり、堤体表面の耐侵食力によって、侵食が始まる位置が異なる(①～③)。
- 天端崩壊の主要因は、川裏部が侵食された後の堤体自身の不安定性による。

① 法肩から進行

② 法面から進行

③ 法尻から進行

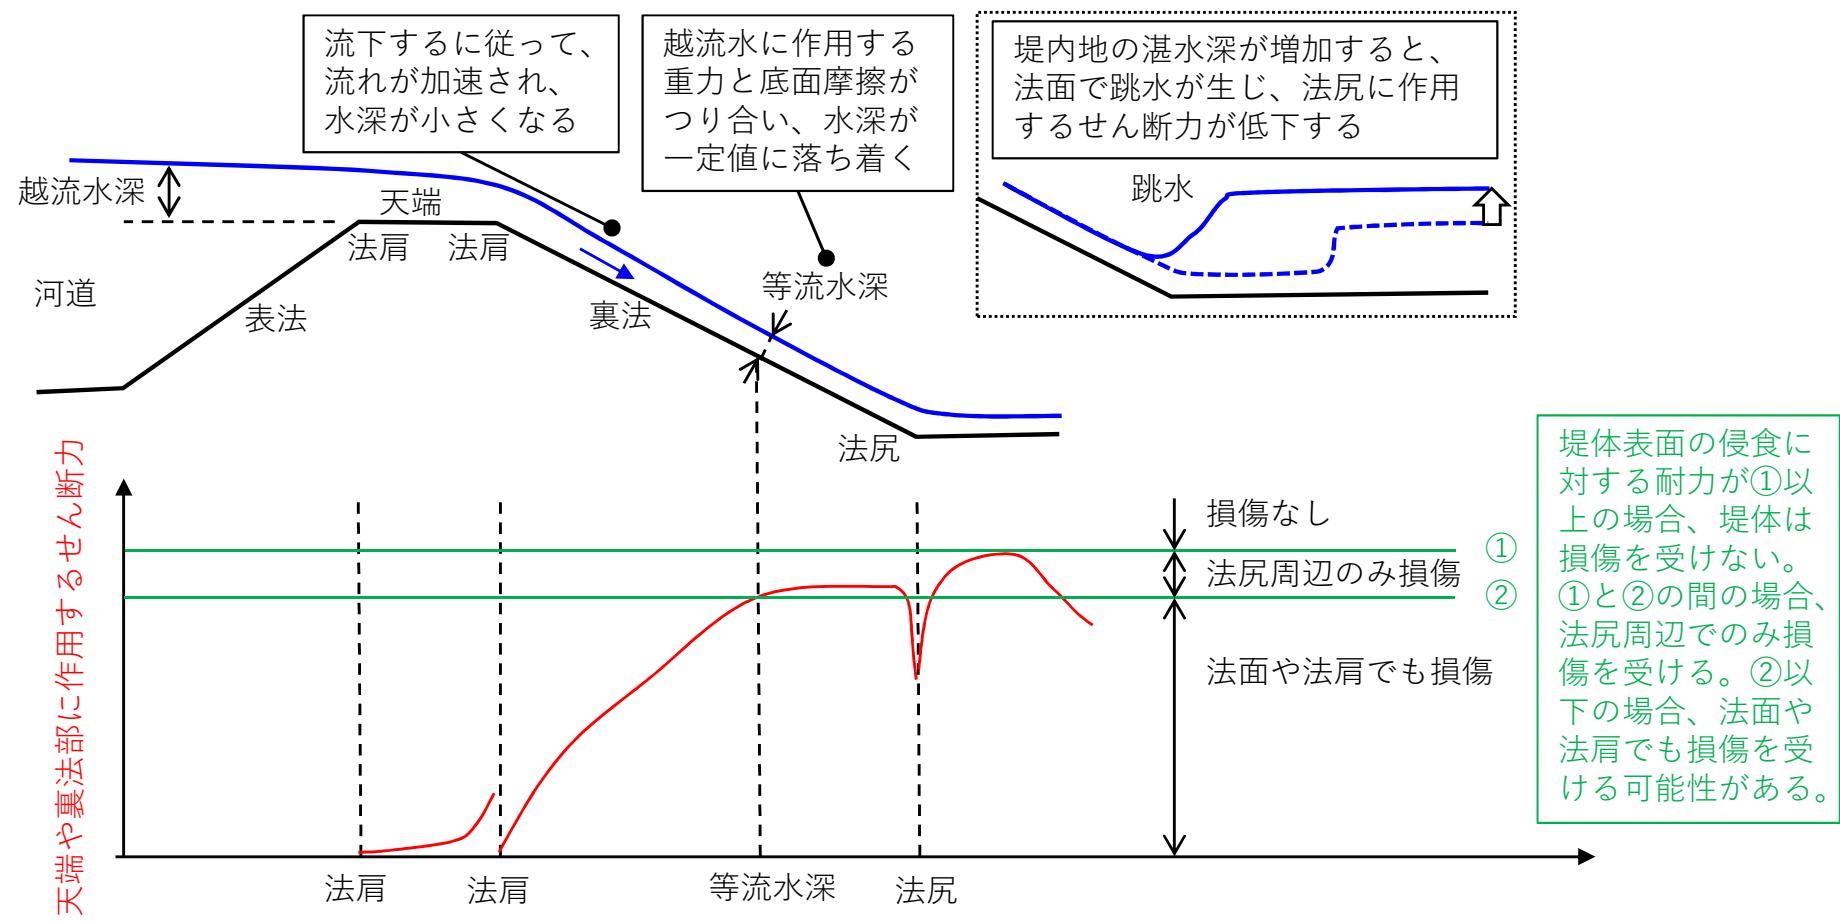
越水による河川堤防の侵食機構(既往の知見の整理)

- 堤防天端や法面に作用するせん断力は、天端では表法肩から裏法肩にかけて、法面では法肩から法尻にかけて流れが加速し、堤体法面に作用するせん断力が増加する。越流水に作用する重力の法面勾配方向成分と底面摩擦がつり合うと等流状態になり、それより法尻側ではせん断力は極端に大きくならないが、法尻で最も大きなせん断力が作用する。
- 越流水深の増加に伴って、せん断力が増加すると、まずは法尻に作用するせん断力が法尻の侵食に対する耐力を上回ることから、法尻補強が重要と考えられる。さらに、越流水深が増大すると、法面に作用するせん断力が法面の侵食に対する耐力を上回ることから、法面補強が重要と考えられる。
- 一方で、堤内地の湛水深が増加すると、法尻に作用するせん断力は低下する(ウォータークッション効果)。

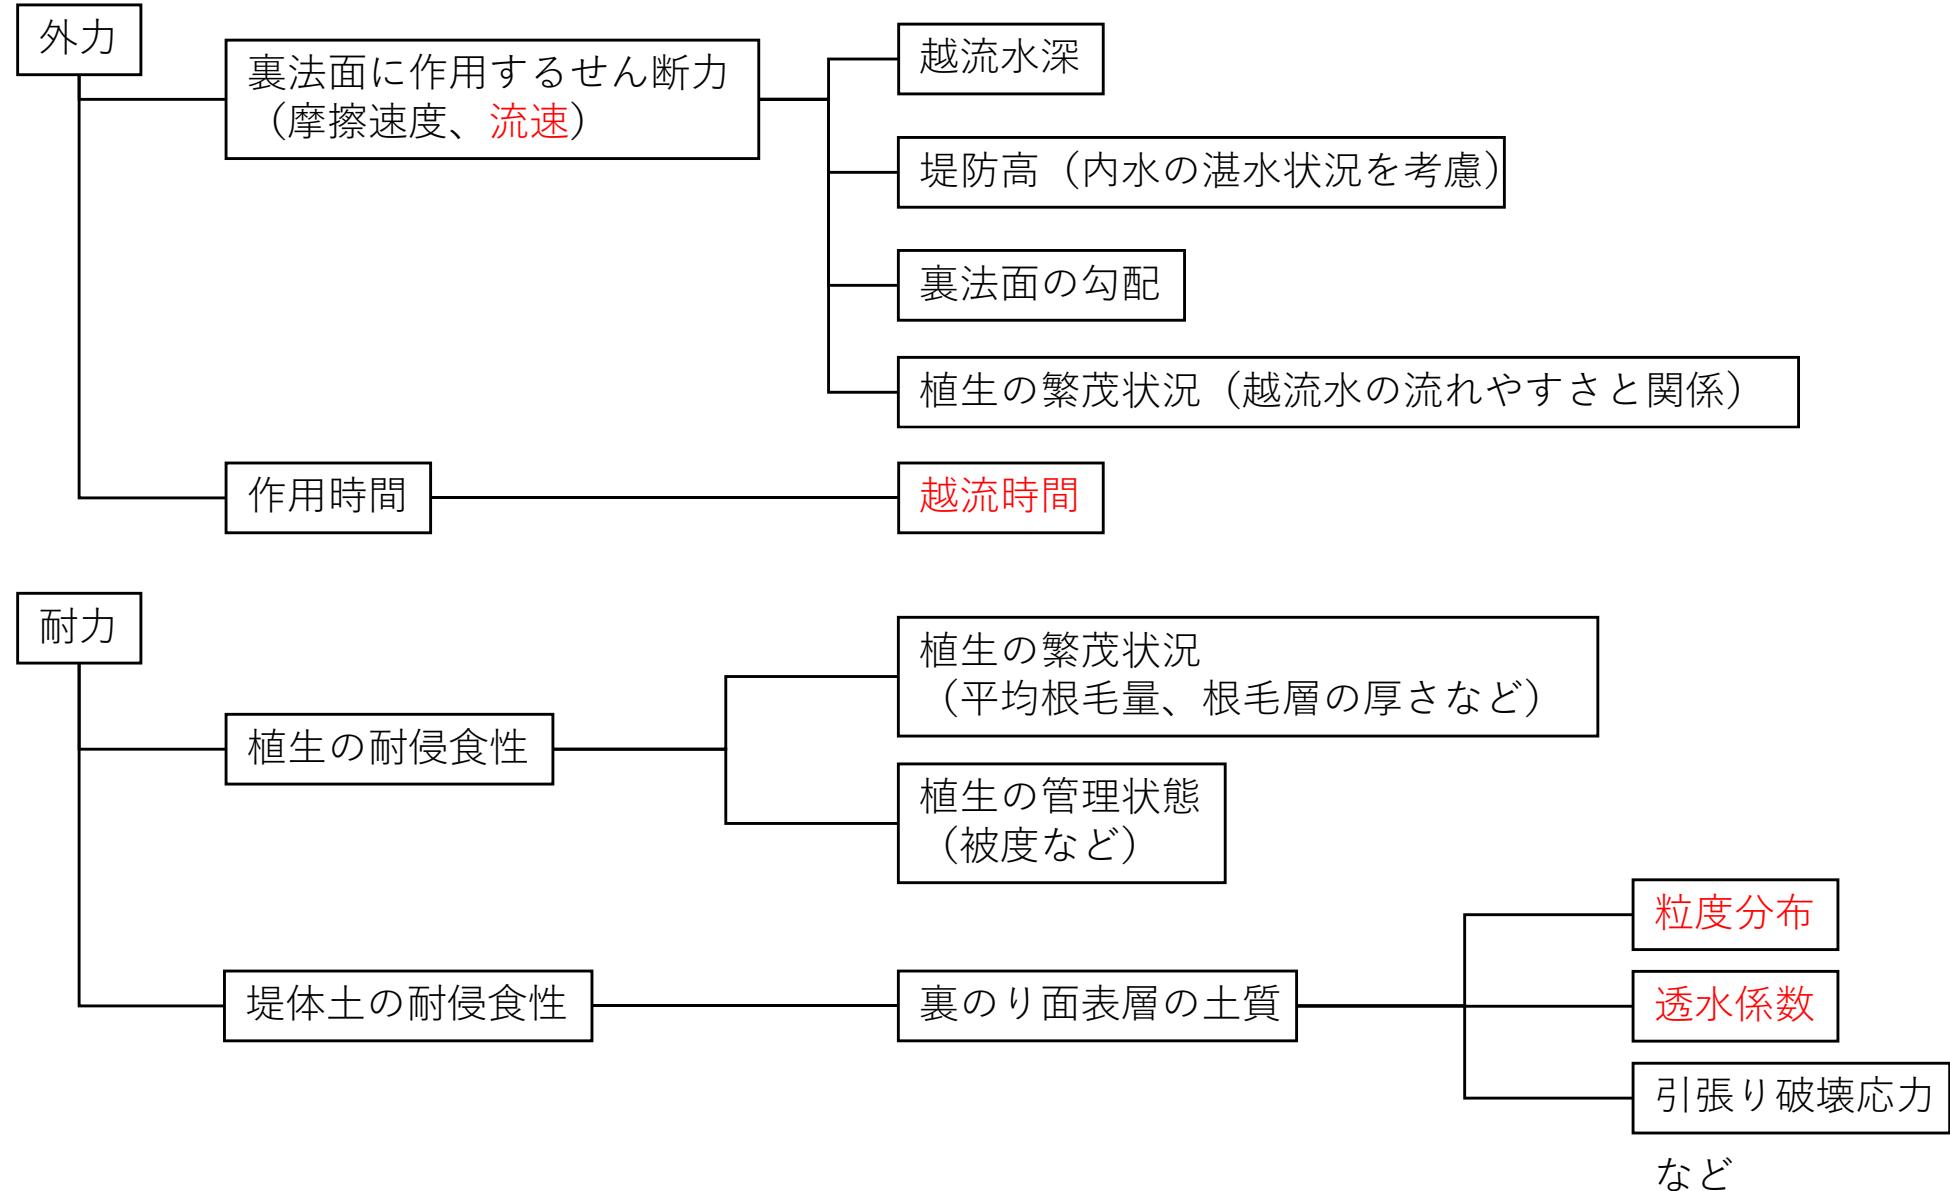
- 既往の知見を参考にして、法面侵食過程での外力と耐力として考えられる要因を以下のとおり整理した。

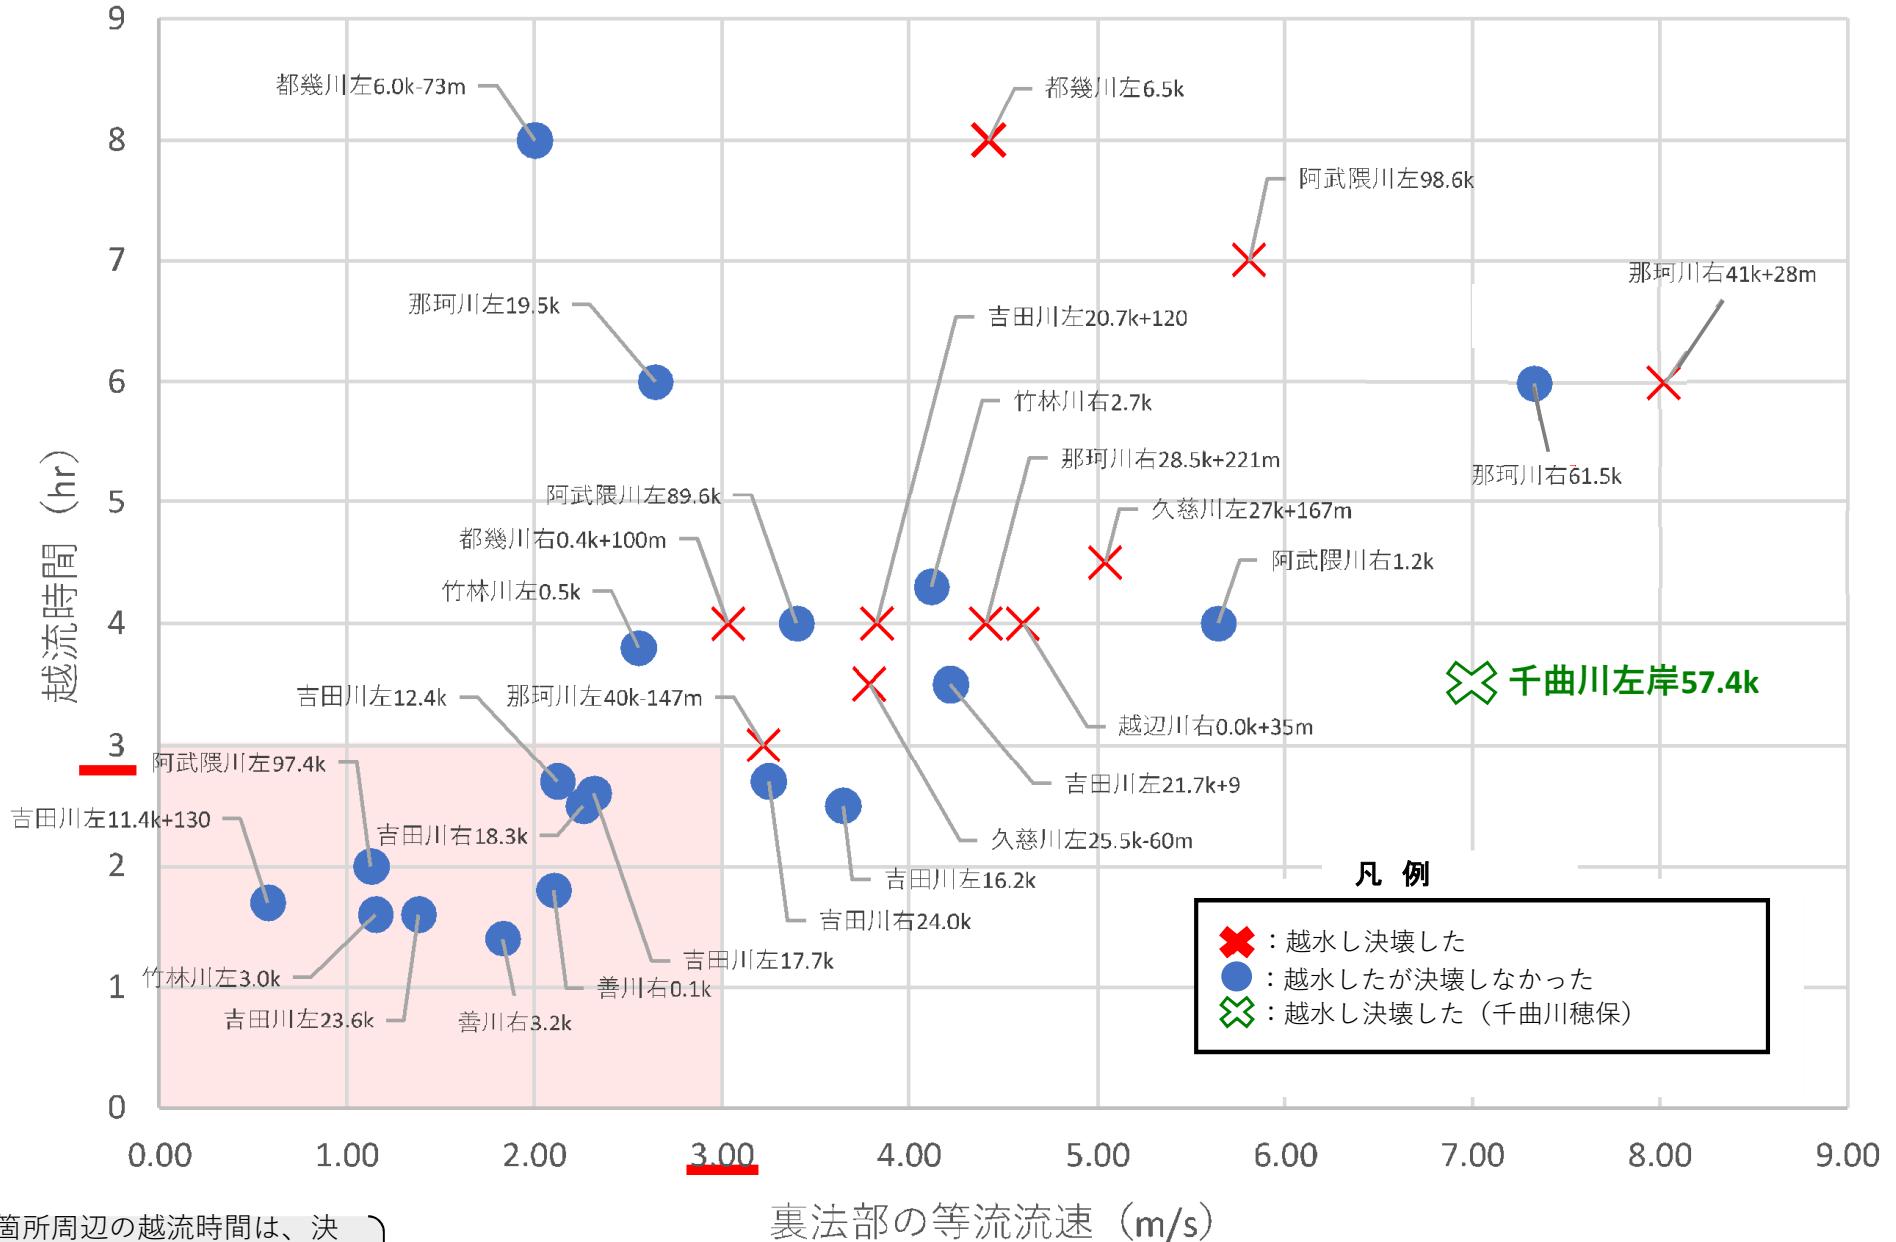
千曲川堤防決壊地点の越水の状況①

決壊箇所周辺の越流時間は、決壊時刻が未確定なため3~4時間と想定した中間をプロット

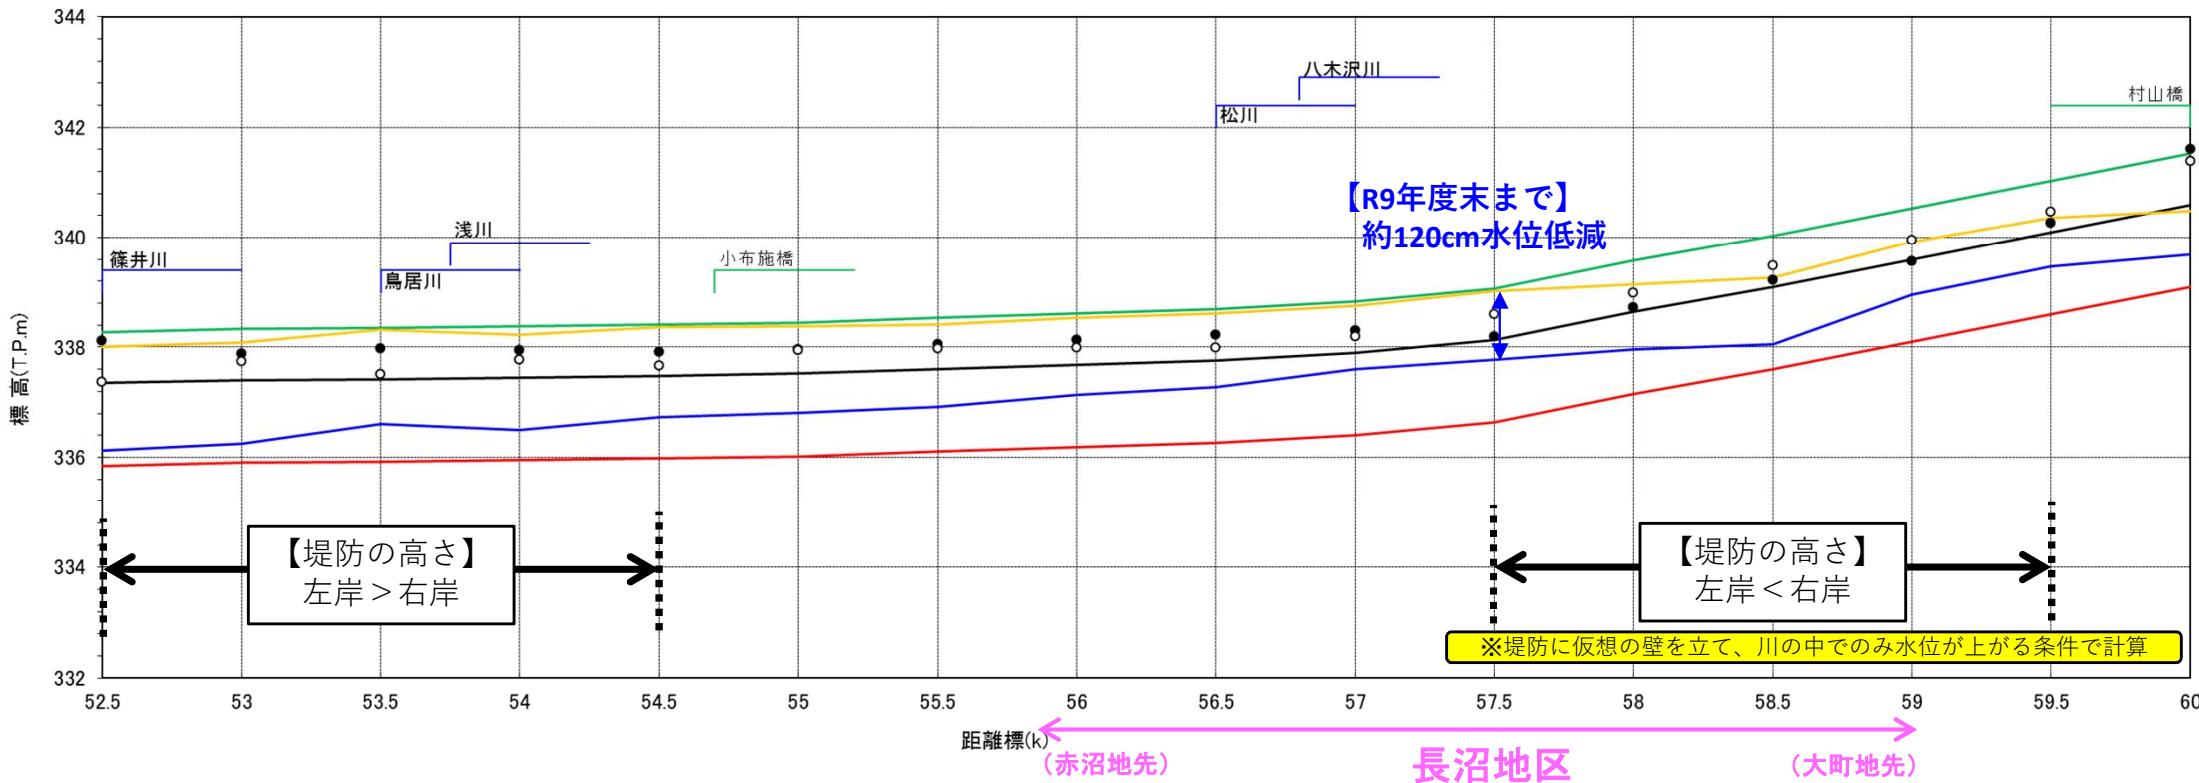
令和元年度東日本台風規模の洪水が
氾濫せずに流下した場合の水位

○令和2年度からの各年の河道掘削により、段階的に水位の低下を図る。

○令和9年度までに河道掘削・遊水地の整備と合わせて、立ヶ花狭窄部上流の水位を計画堤防高以下に收め、千曲川本川からの越水を防止する。

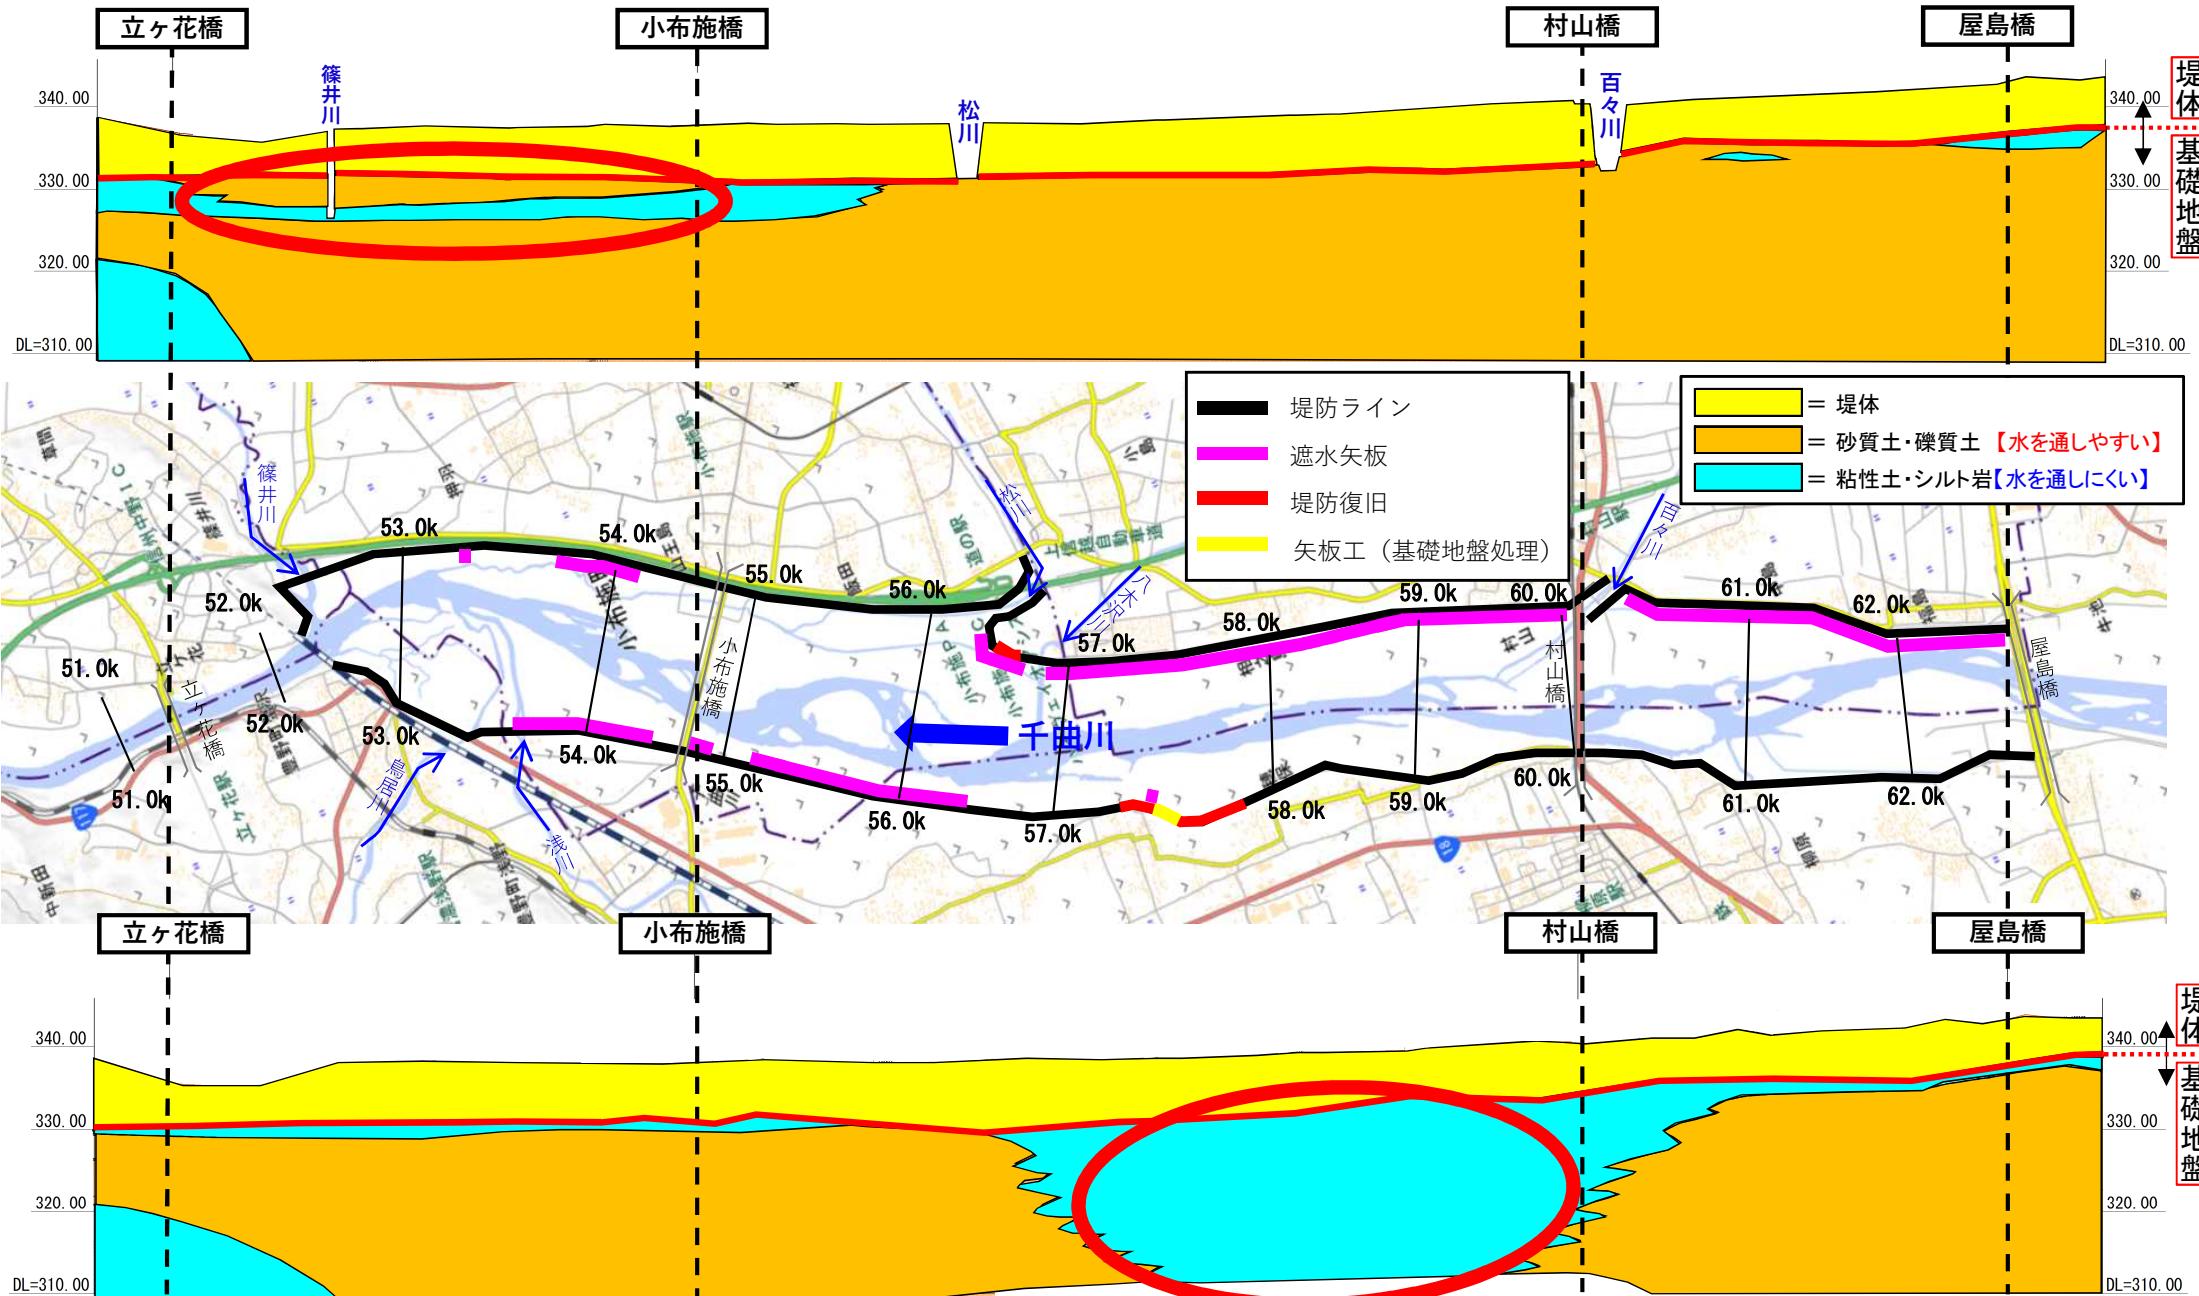
立ヶ花橋～屋島橋までの地質状況について

○立ヶ花橋～屋島橋までの地質状況については、以下のとおり。

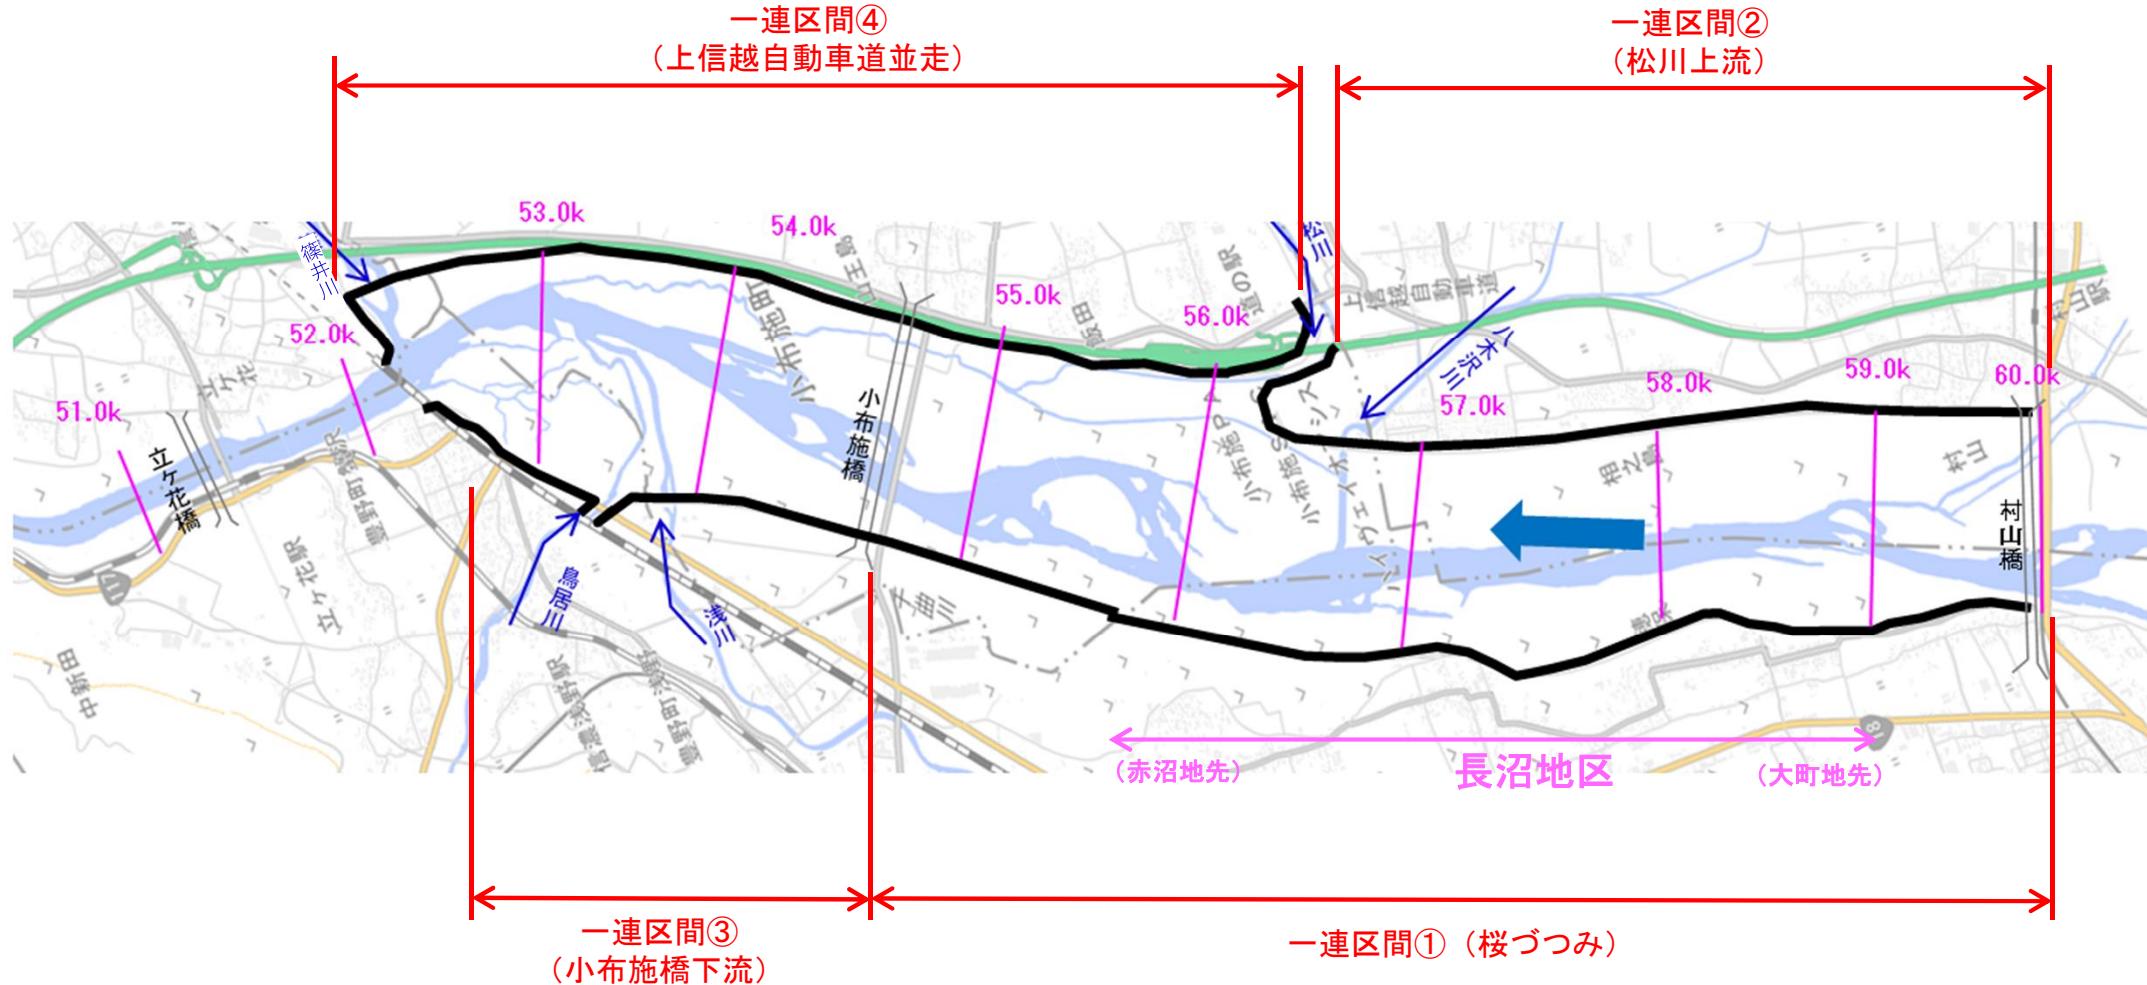
堤防強化区間の一連区間割と堤防断面検討

- 令和元年東日本台風での越水状況、堤防の断面形状等から、一連区間を4区間に分類。
 - 4区間の代表的な堤防断面をもとに、堤防強化の基本構造(断面形状)を検討。

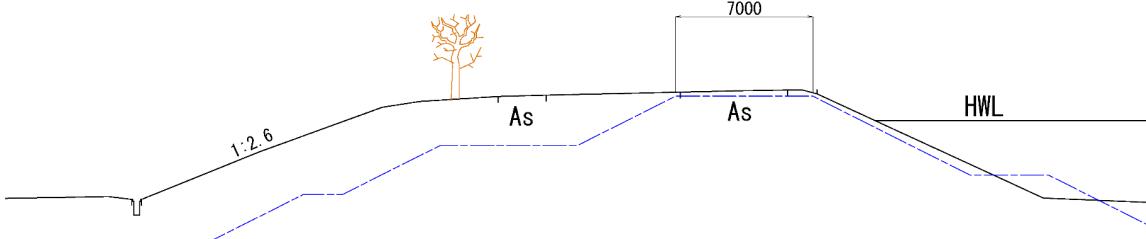
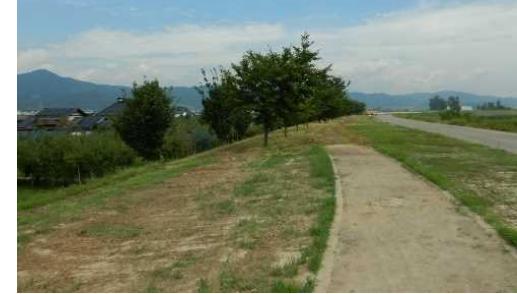
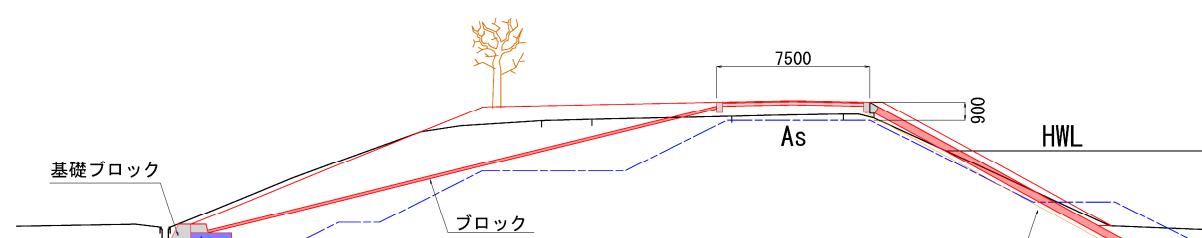
<p>58.0k付近 桜づつみ整備</p>
堤防強化 断面 (案)

<ul style="list-style-type: none">堤防は天端を桜づつみとして利用するために拡幅していることから、堤防断面が計画以上確保されている。

<ul style="list-style-type: none">川裏を緩勾配（一枚法面）でブロックを設置し、現況の断面を踏襲した覆土を行い桜づつみを整備する。桜づつみの取り扱いは、桜の移植、桜づつみの一時撤去、ブロック設置後、桜づつみを復旧する工程が想定されるが、工事着手前までに、地元住民等の意見等を伺いながら、工法を検討する。

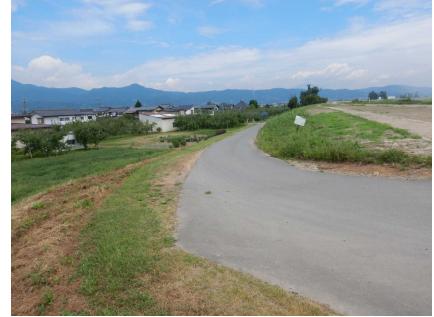
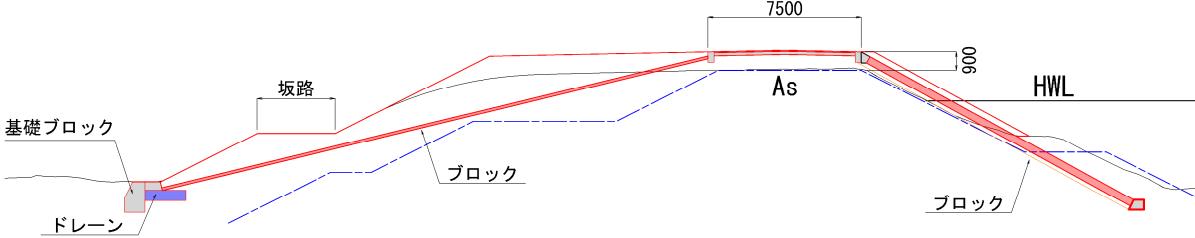
<p>58.0k+50m付近 坂路</p>
堤防強化 断面 (案)

<ul style="list-style-type: none">堤防は天端を桜づつみとして利用するため坂路部も拡幅していることから、堤防断面が計画以上確保されている。

<ul style="list-style-type: none">川裏を緩勾配（一枚法面）でブロックを設置し、現況の断面を踏襲した覆土を行い坂路を整備する。現地状況を踏まえた詳細な工法検討を行った上で、整備を実施していく。

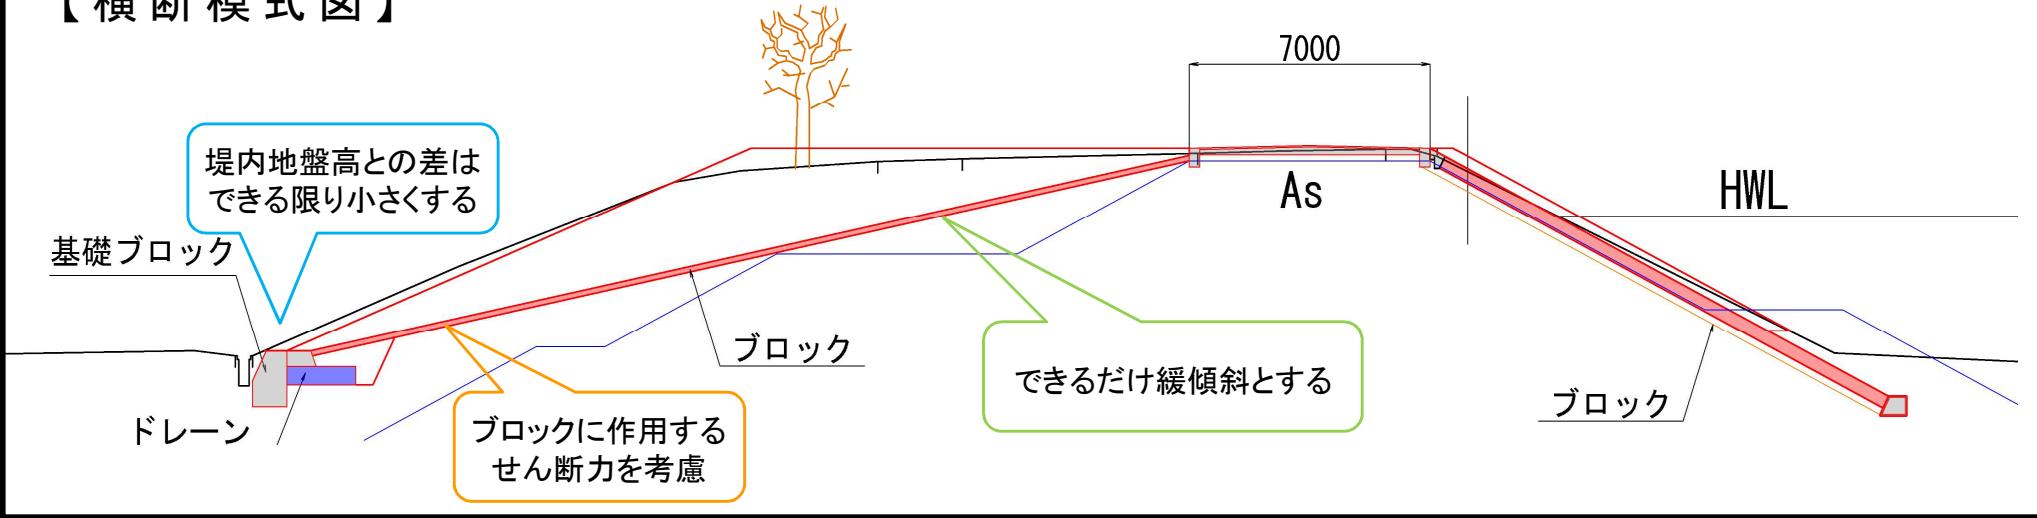
【横断模式図】

- 堤防構造は、粘り強い河川堤防とする。(粘り強い河川堤防と耐える堤防は別物である。)
- 堤防構造は、実測の越流水深や洪水流解析(不定流計算等)により、外力を想定する。
- 堤防裏法部の坂路等の堤防断面が変化する箇所(隅角部)は、越流に対して弱部になりやすいことから、堤防強化にあたっては、留意が必要である。
- 詳細は、設計段階で反映する。

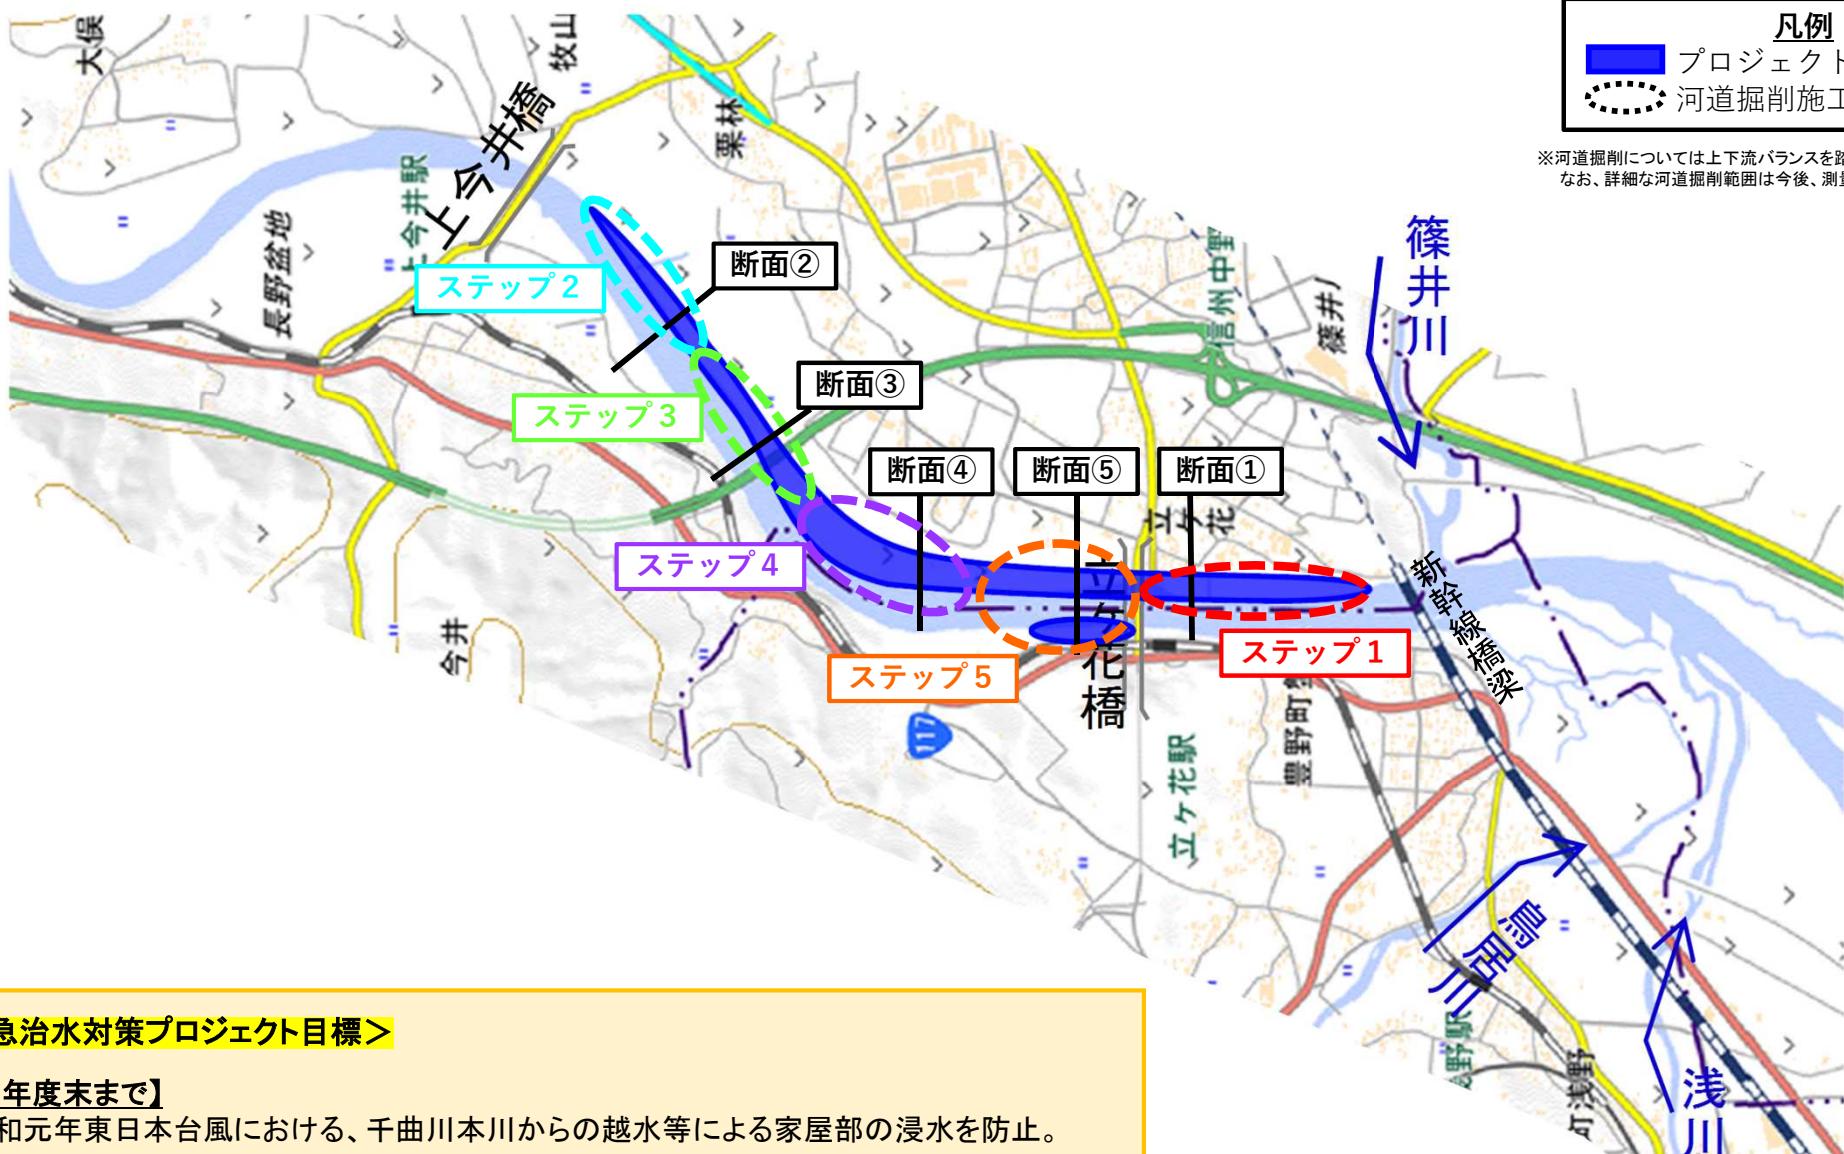
信濃川水系緊急治水対策プロジェクトにおける河道掘削箇所について(立ヶ花狭窄部)

- 信濃川流域全体での上下流バランスや氾濫域のリスク等を総合的に勘案しつつ、令和2年度から千曲川本川の水位低下を目指し、立ヶ花狭窄部の掘削を段階的に進める。
 - 河道掘削を行う範囲を段階的に広げていき、上流に位置する立ヶ花狭窄部のせき上がりを受けている範囲において、令和元年東日本台風規模の洪水を計画堤防高以下で流下させる(R9年度末まで)

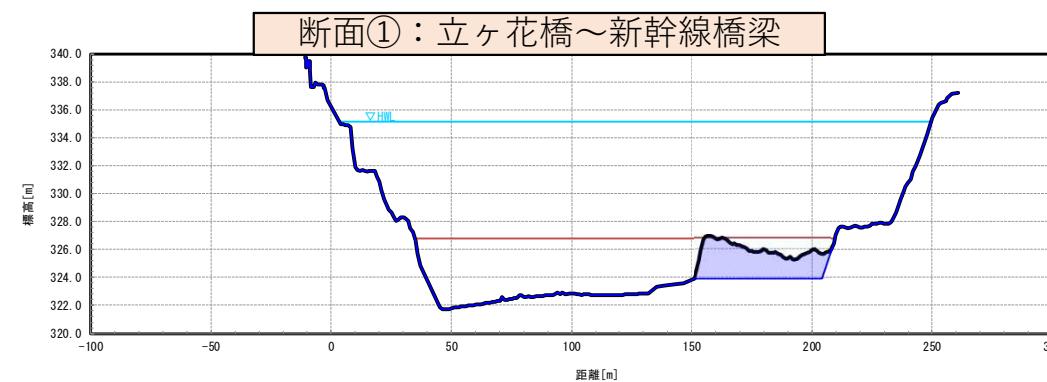
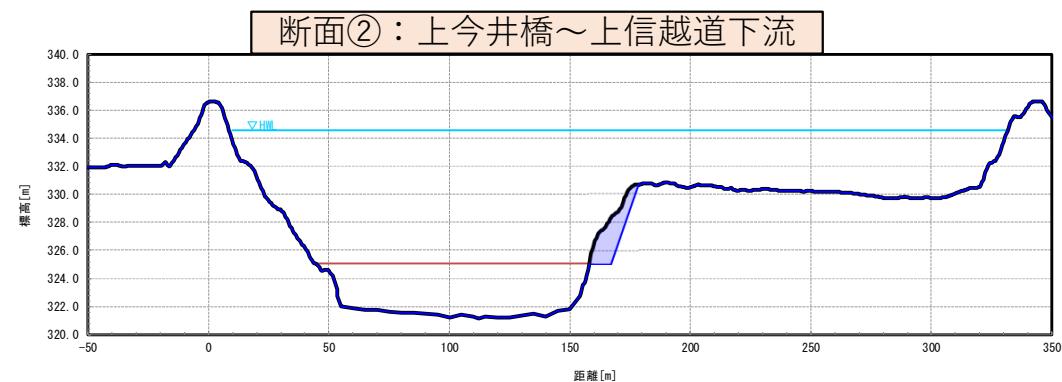
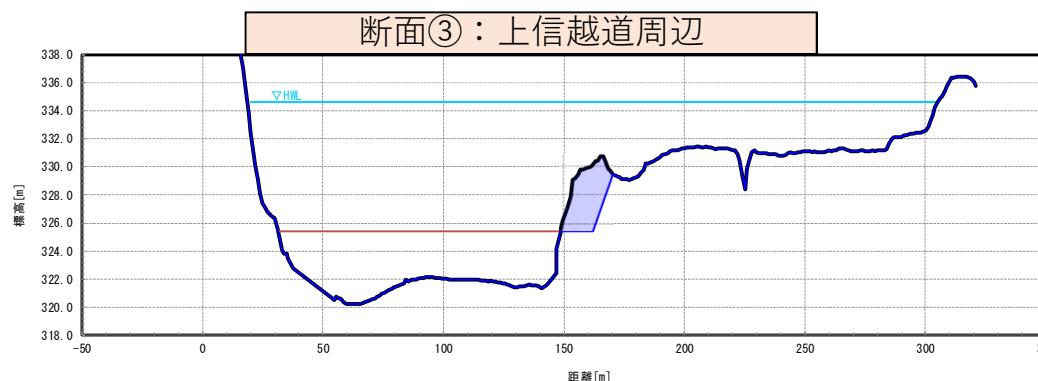
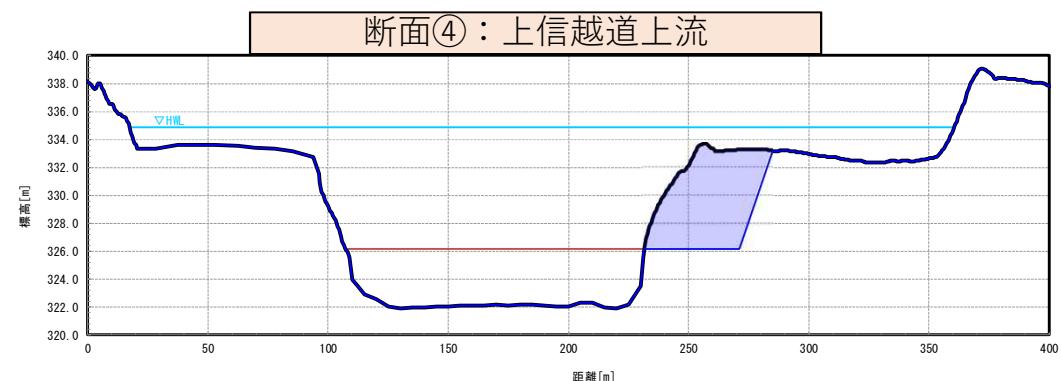
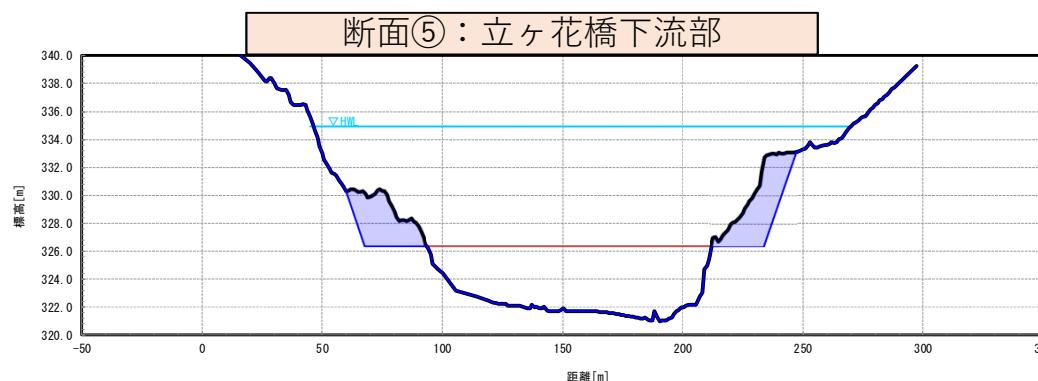
河道掘削の代表断面について(立ヶ花狭窄部)

- 立ヶ花狭窄部における河道掘削箇所の各代表断面は以下のとおり。
- 河道掘削を行うことで洪水時に流れる断面を大きくするだけでなく、冠水頻度が上がることで樹林化も防止することができる。
