長沼地区 住民説明会

国土交通省 北陸地方整備局
千曲川河川事務所

多くの箇所で越水していながら何故、穂保地先のみ決壊したのか

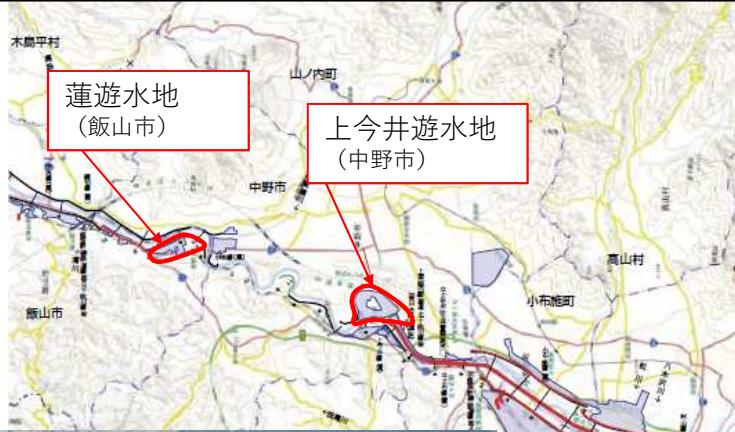
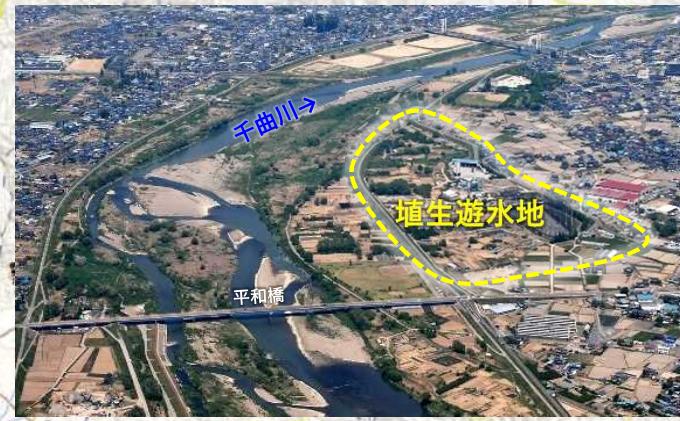
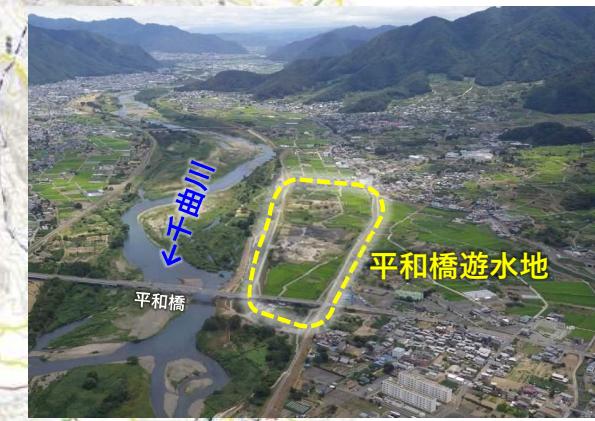
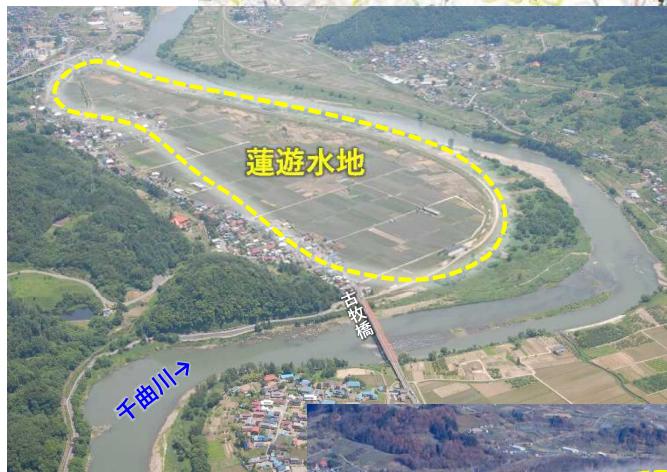
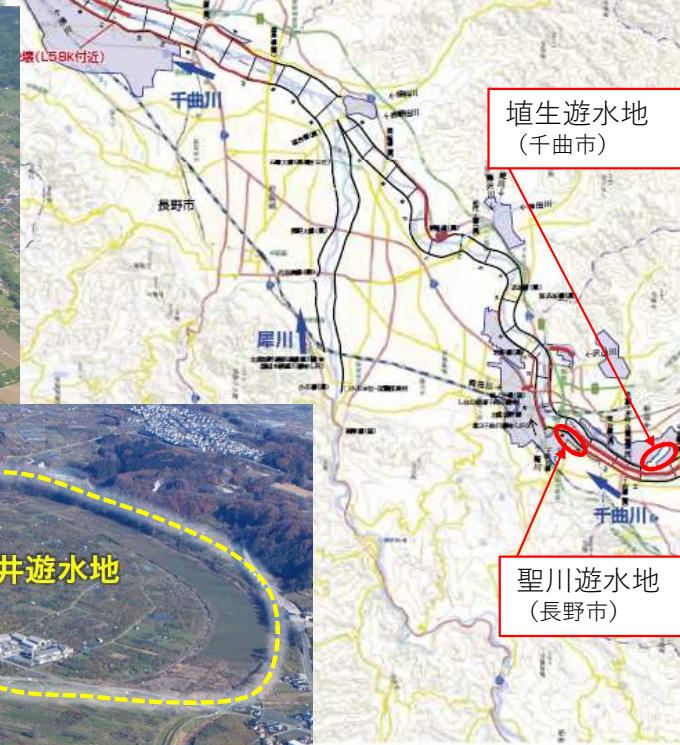
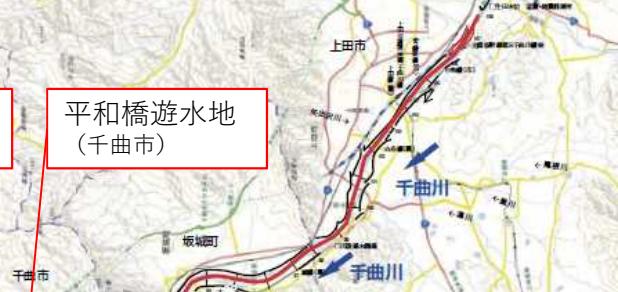
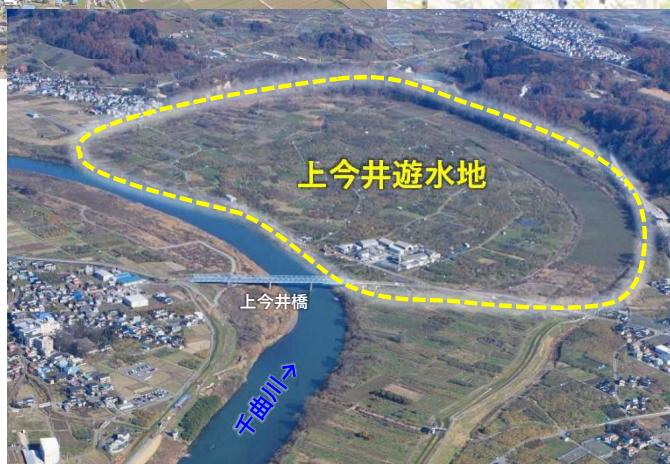
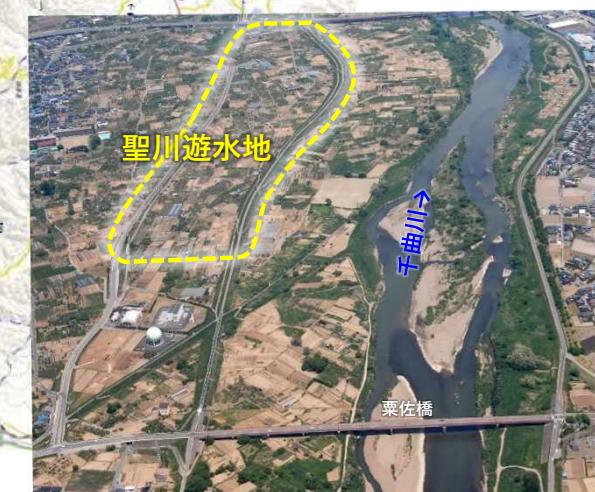
遊水地計画地 位置図

- 令和元年東日本台風に対する治水対策として、直轄管理区間において、5箇所の遊水地整備を予定。
- 令和6年度(若しくは令和9年度)までの遊水地事業完成を目指す。

※遊水地は現在計画検討中であり、範囲等は確定したものではありません。 19

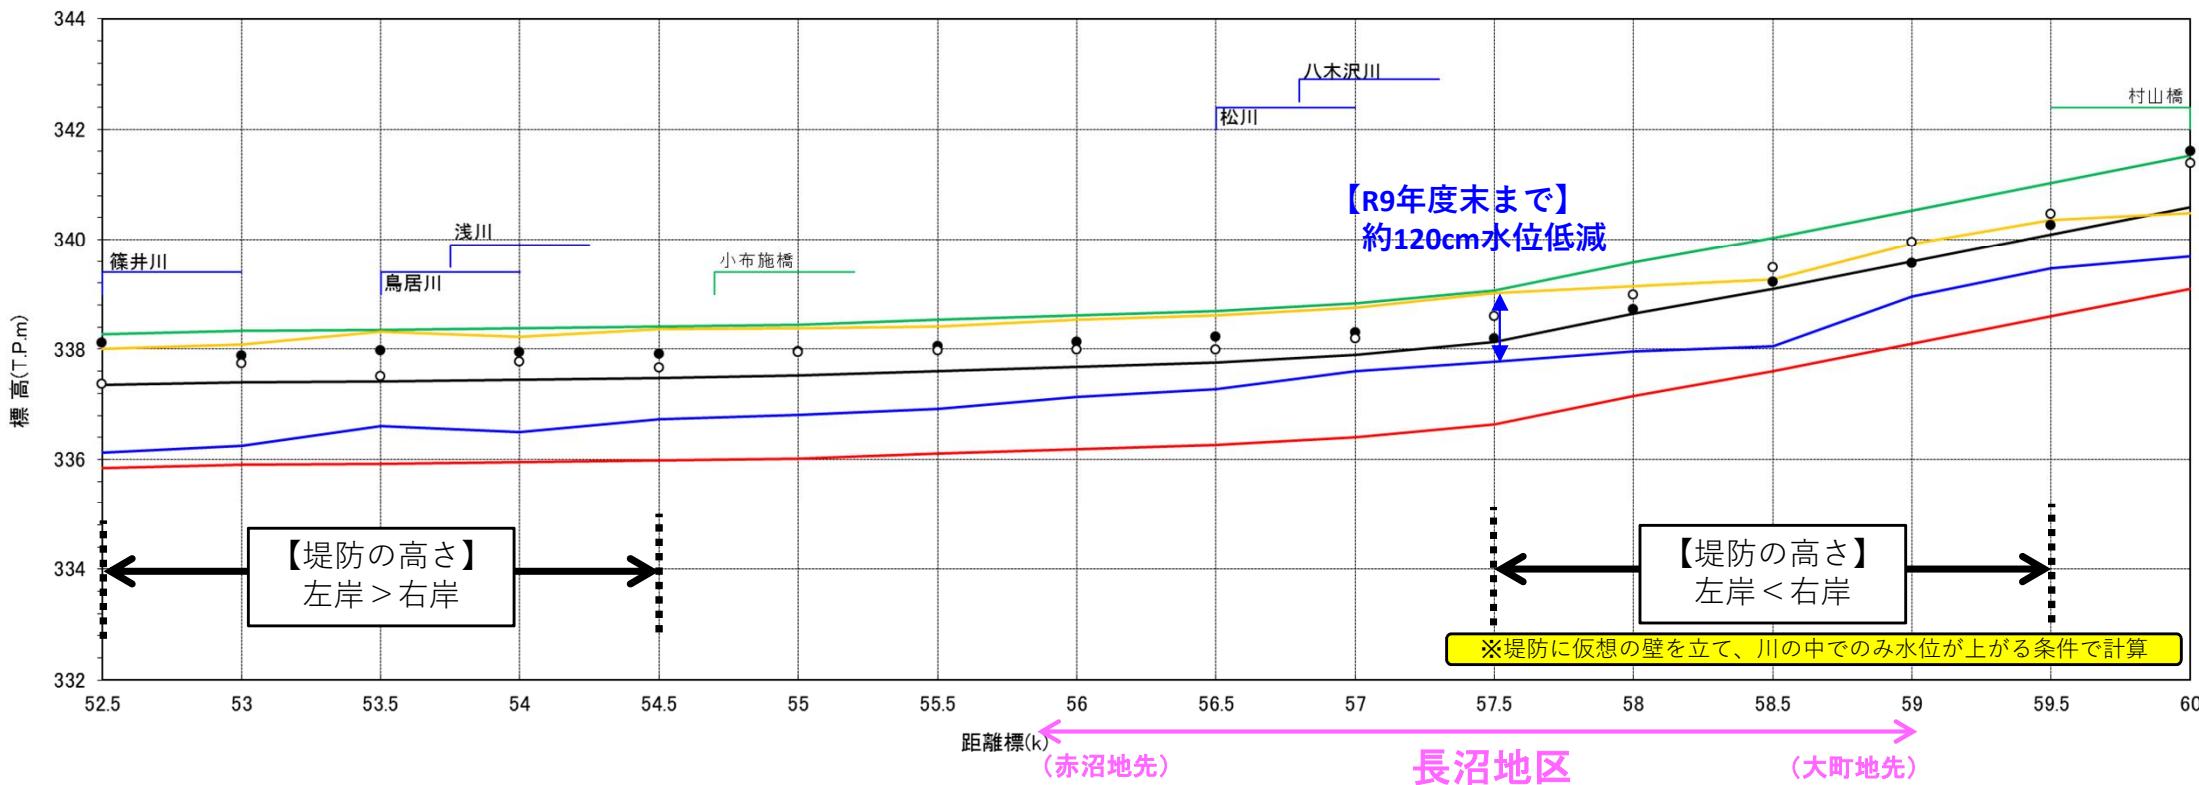
令和元年度東日本台風規模の洪水が
氾濫せずに流下した場合の水位

○令和2年度からの各年の河道掘削により、段階的に水位の低下を図る。

○令和9年度までに河道掘削・遊水地の整備と合わせて、立ヶ花狭窄部上流の水位を計画堤防高以下に收め、千曲川本川からの越水を防止する。

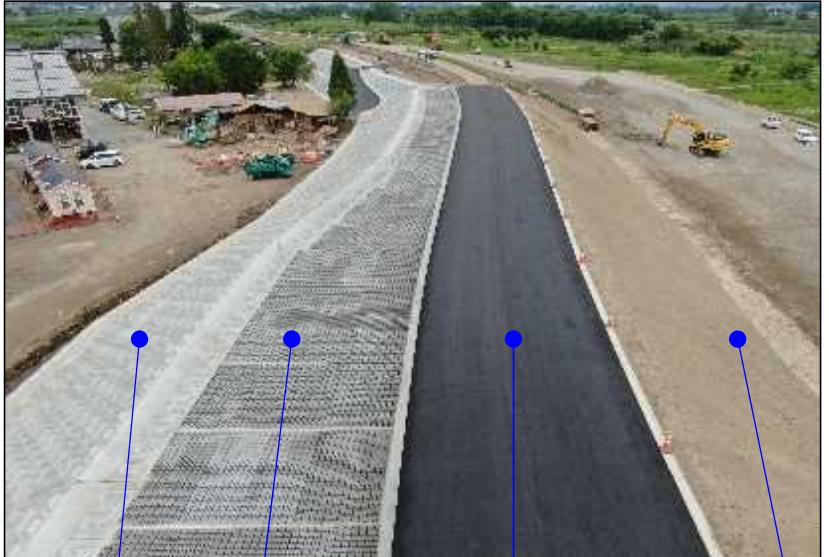
(写真)施工状況

- 堤防強化区間の堤防はブロック等で堤体表面が被覆されていることから、堤防本体は直接監視できない課題があり、従来の河川巡視や河川定期縦横断測量に加え、被覆ブロックの変形や堤防本体の変位を監視する計測管を設置する。
 - これらの計測計画の検討にあたっては、新技術を導入するなど、より効率的な計測に留意する。
 - また、これらの計測結果等を踏まえ、今後、より具体的な維持管理体制を構築していく。

- ①被覆ブロック背面の堤防と被覆ブロック表面の変位を測定する計測管を設置。地表に出た計測管上端を測量し変位を把握。また、RTK(Real Time Kinematic GPS)などを新技術を活用した計測の効率化を検討。
(当面、年間に3回程度測定)

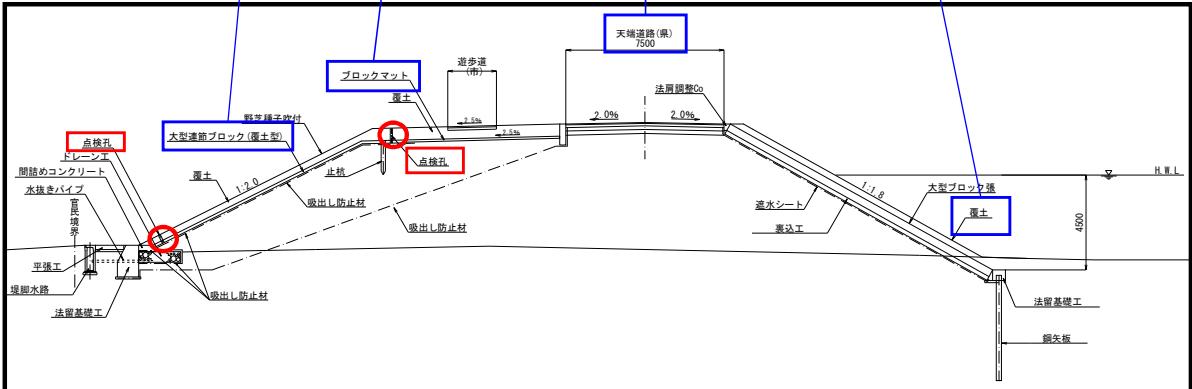
＜施工済み箇所標準断面図＞(左岸57.5k付近の例)

＜決壊区間を含む140mの範囲で施工＞

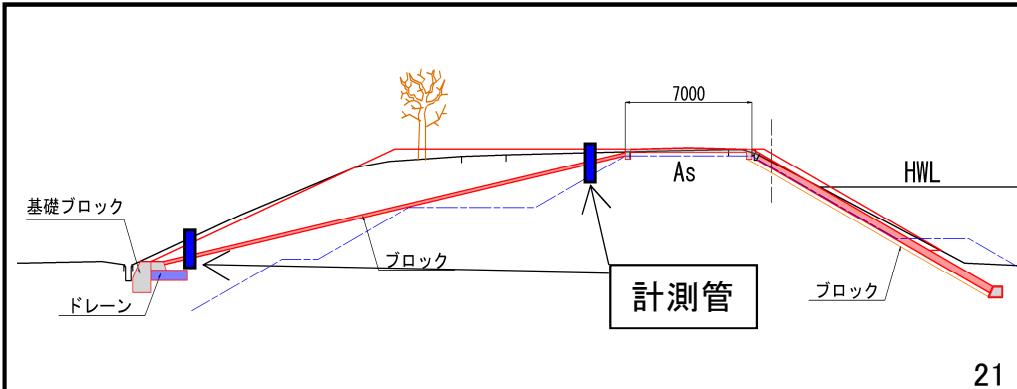
＜強化区間断面(案)＞

＜今後の施工範囲＞

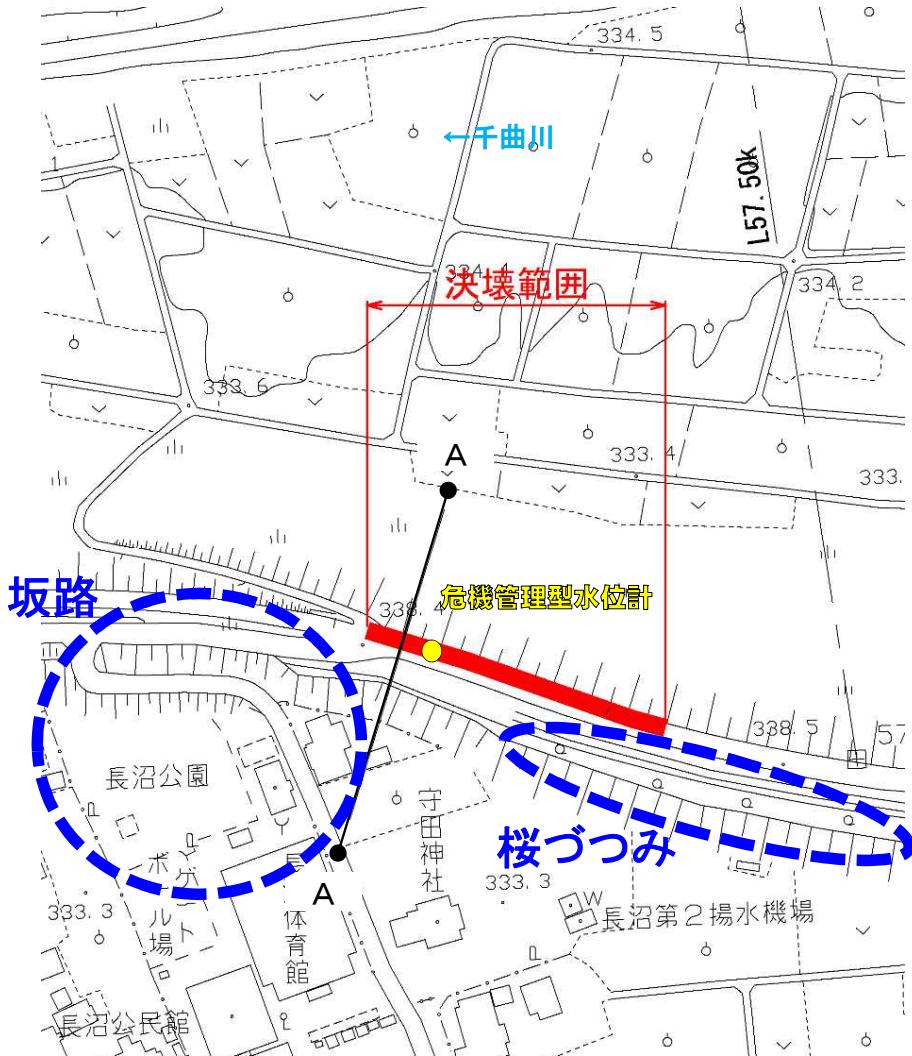
図-1 決壊範囲平面図

- 堤防決壊地点付近に設置されている危機管理型水位計の記録では、10月13日0:30頃から堤防天端に達し、2時間程度で最高水位に達している。その後、水位観測は不能となった。
- 越流水深は0.8m程度である。

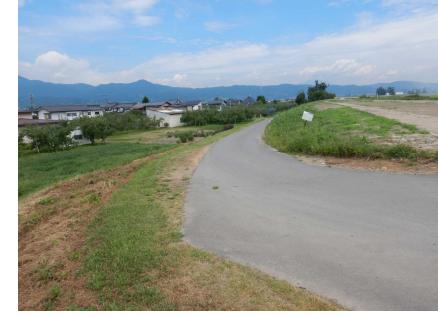
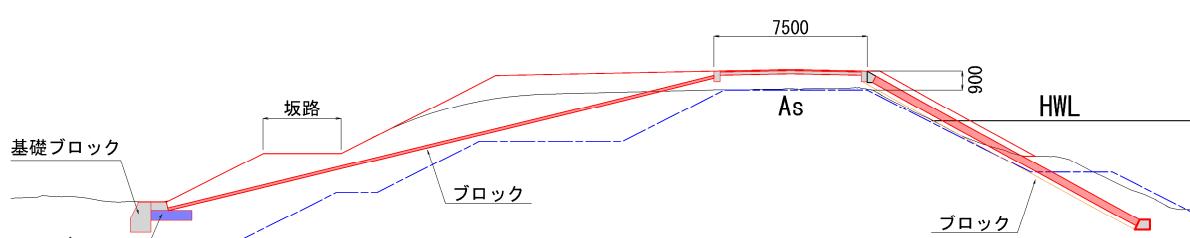
<p>58.0k+50m付近 坂路</p>
堤防強化 断面 (案)

- 坂路との取り付け部など堤防の断面形状が変化する弱部になりやすい箇所については、川裏を緩勾配一枚法でブロックを設置し、現状の断面を踏襲した覆土を行い坂路等を整備することを基本とするが、現地の状況を踏まえ、詳細に検討し施工を実施する。
- 堤防強化断面は、川裏法勾配を極力緩やかな勾配とし、法留基礎工の天端と堤内地盤高の差をできる限り小さくする。

<ul style="list-style-type: none">・堤防は天端を桜づみとして利用するため坂路部も拡幅していることから、堤防断面が計画以上確保されている。

<ul style="list-style-type: none">・川裏を緩勾配（一枚法面）でブロックを設置し、現況の断面を踏襲した覆土を行い坂路を整備する。・現地状況を踏まえた詳細な工法検討を行った上で、整備を実施していく。

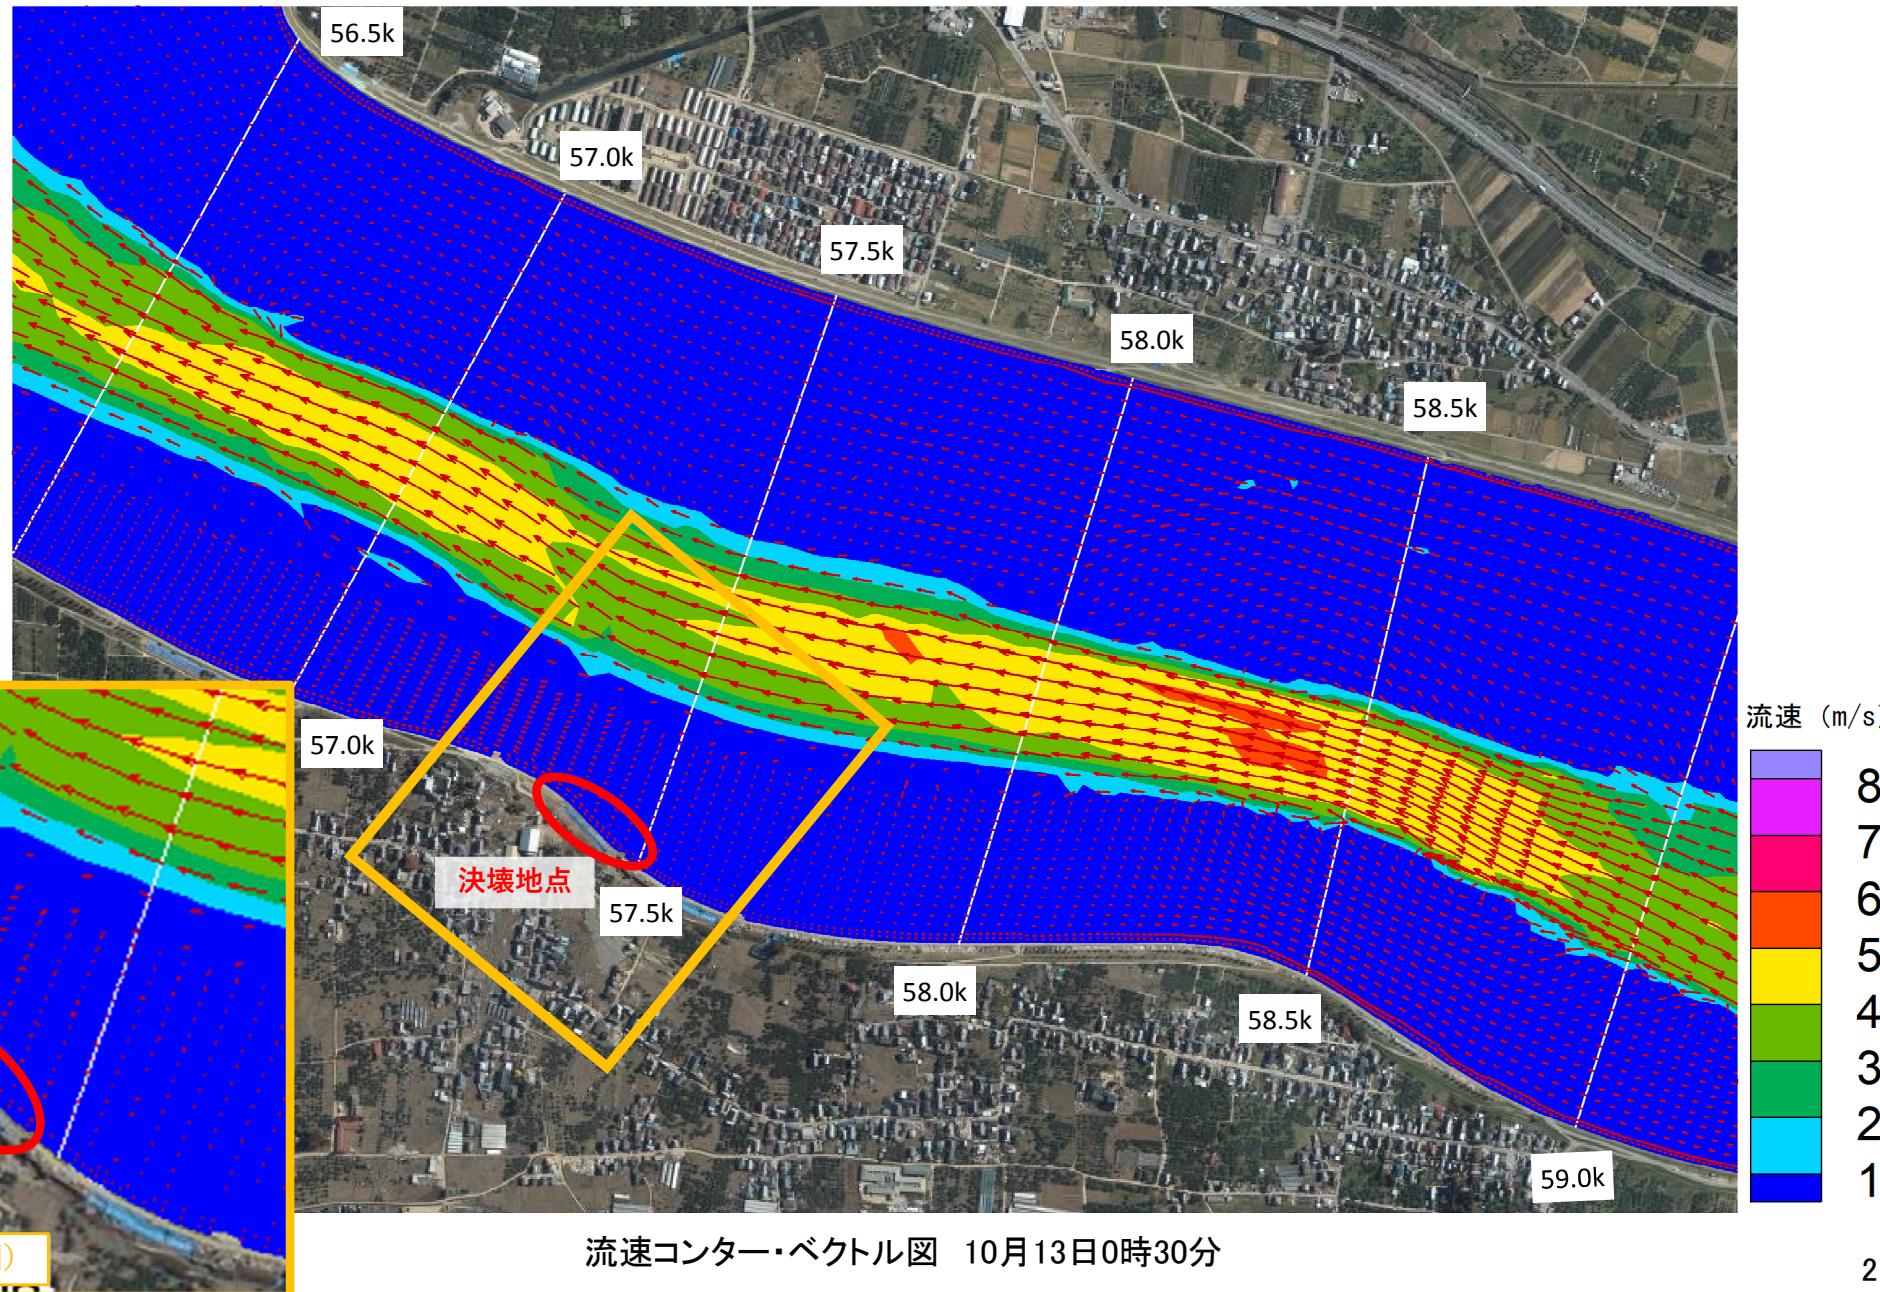
越水直前における河川の流れについて

- 令和元年東日本台風時の立ヶ花～村山橋間の洪水の状況について、流向・流速を再現する、シミュレーションを実施した。
- 湾曲した堤防に向った流れ(流向ベクトル)や早い流れは生じていなかったと推定される。

- 昨年洪水時の流速や向きを再現するシミュレーション結果によると、
湾曲した堤防に向った流れ(流向ベクトル)や早い流れは生じないと推定されます。

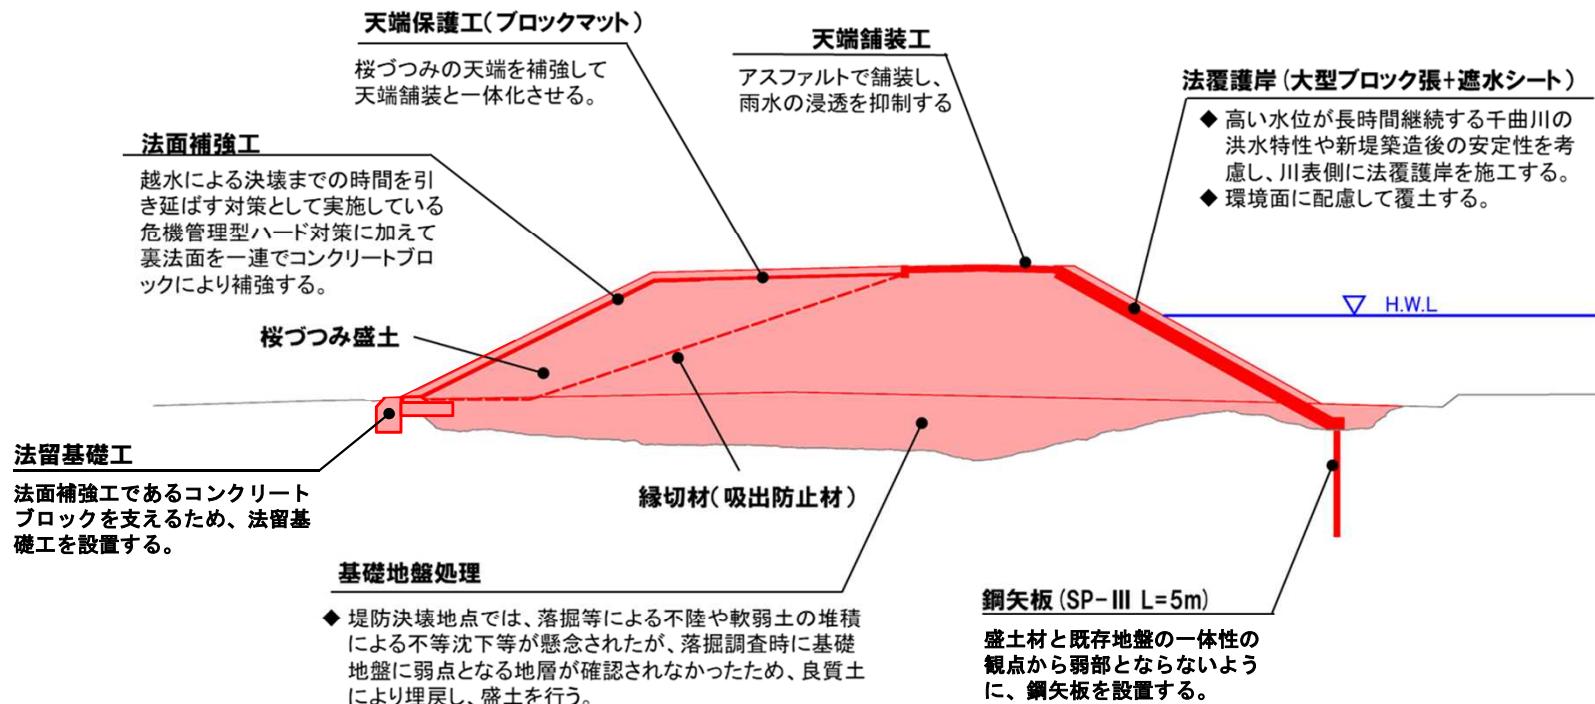
【横断模式図】

- 堤防決壊(左岸57.5付近)箇所にて実施することとした「危機管理型ハード対策」に加えて、より効果的な対策を検討の結果、表面被覆型の堤防強化方法として、裏法面を一連でコンクリートブロックによる補強。それに伴い、法留基礎工およびドレン工を設置。
- 基礎地盤処理の置換盛土材と既存地盤の一体性の観点から弱部とならないよう、鋼矢板を設置。

※天端舗装工は、道路等の関係者と調整しながら決定する。
施工にあたっては、環境面に配慮し覆土等も検討する。

- 長野市穂保地先においては、決壊箇所含む140m区間について、新たな土(置換土)により堤防を建設しており、置換土と既存地盤の一体性の観点から地下水による弱部とならないよう、基礎地盤への根入れを考慮した深さ(長さ5m)まで鋼矢板を実施しています。
- なお、当該区間を含めて穂保地先の既存地盤については、既存ボーリングの結果等から粘性土であると推定され、基盤漏水の危険性は認められることから、これ以上の対策は現時点では不要と考えております。
- ただし、緊急治水プロジェクトにおける堤防強化では、川側法面の護岸の施工にあたり遮水シートを施工することとしており、堤防内に洪水が浸透しにくい構造となります。
- 堤防基盤に鋼矢板の打設についてご要望もありますが、洪水時に漏水が確認され水防活動が行われた場合や地質調査により浸透に対する安全度が低いと判断された場所が確認された場合は、必要な対策を実施します。

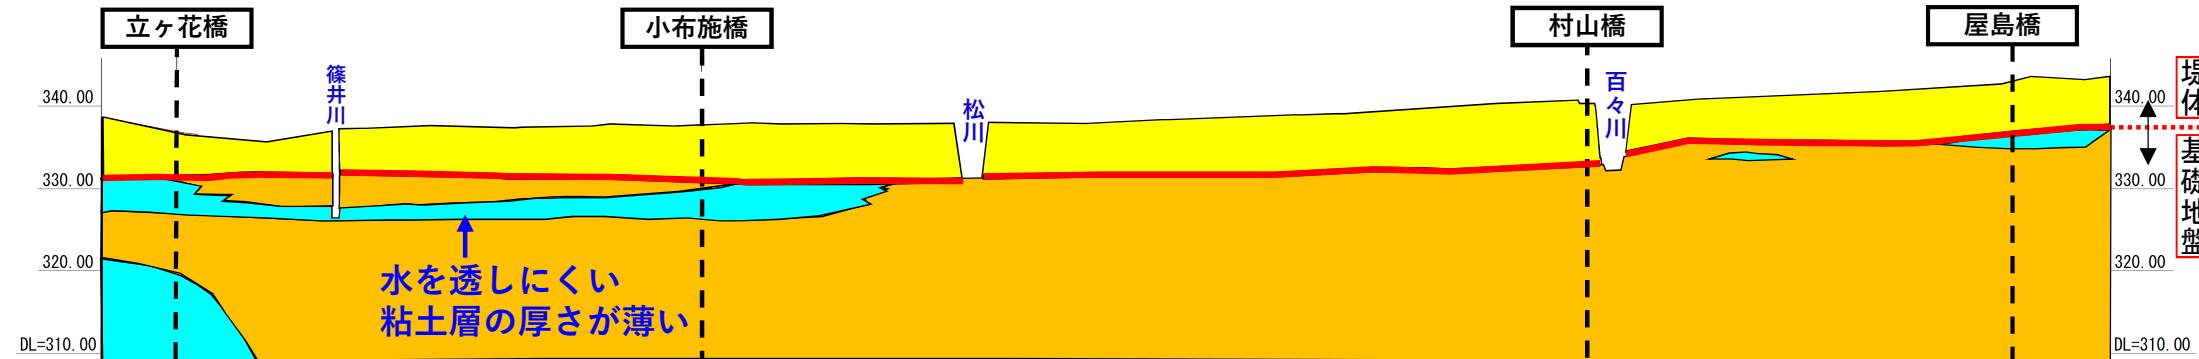
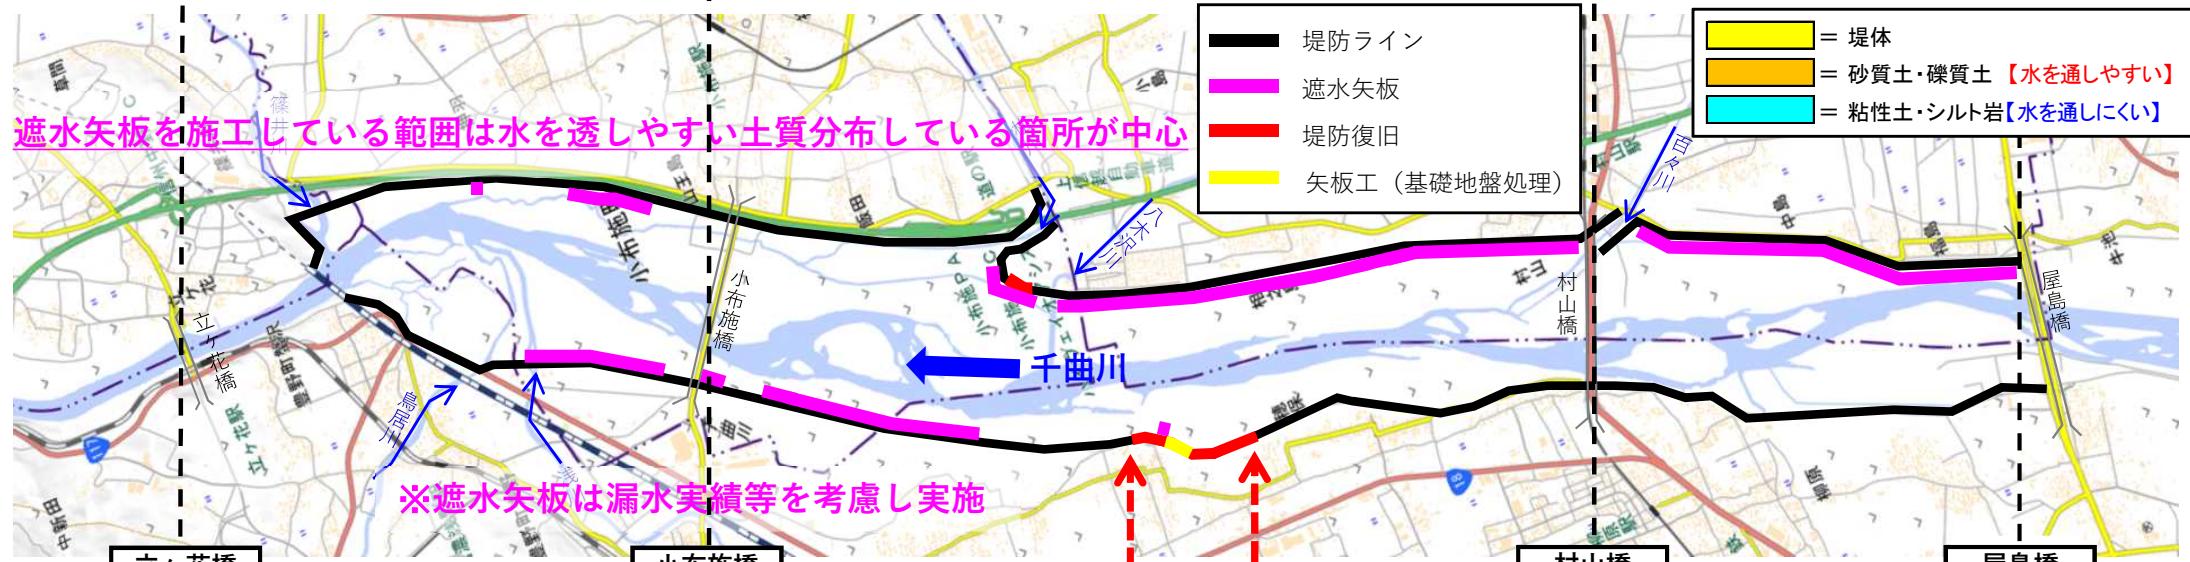
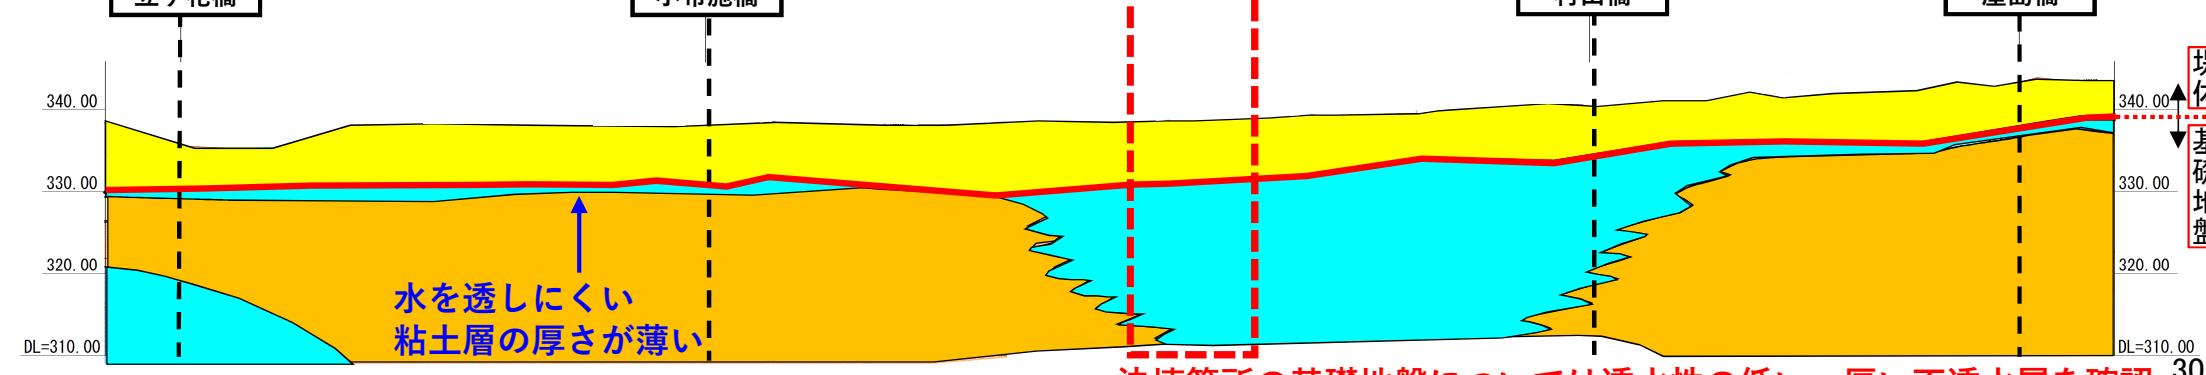
堤防決壊箇所付近での矢板施工の必要性について(立ヶ花橋～屋島橋までの地質状況について)

○穂保地先の堤防決壊箇所において既往の地質調査結果等から基盤漏水の危険性は確認されておらず、対策は不要と判断。

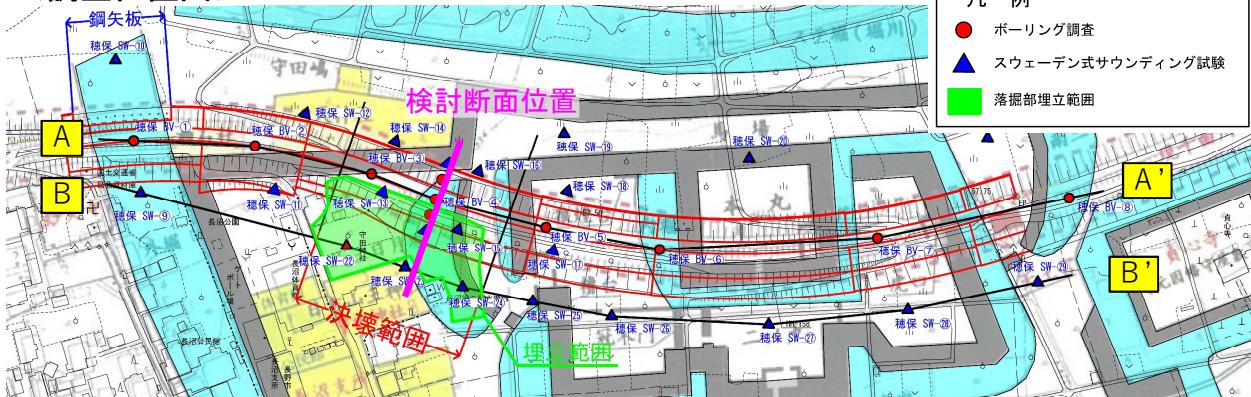
A-A' 堤防天端部ポーリング

- 堤体の地質状況については、中央に透水層の砂質土層(Bs1)が分布しているが、難透水層である粘性土層(Bc)で被覆されていることが分かった。このことから砂質土層(Bs1)が水みちとなってパイピング破壊を引き起こすことはないと考えられる。
- 基礎地盤は粘性土層(Ac)が厚く分布している。
- 解析の結果、北三日月堀付近では浸透に対する安全性(すべり破壊・パイピング破壊)を満足する結果となった。

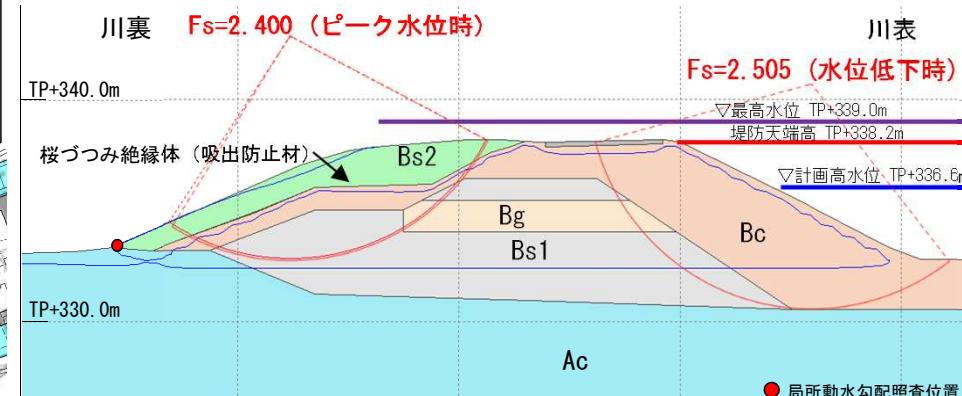
検討断面(北三日月堀)

すべり破壊		パイピング破壊		評価
川裏安全率 (Fs ≥ 1.320)	川表安全率 (Fs ≥ 1.000)	局所動水勾配(<0.5)	ih(水平) iv(鉛直)	
2.400 (ピーク水位時)	2.505 (水位低下時)	0.446	-	OK

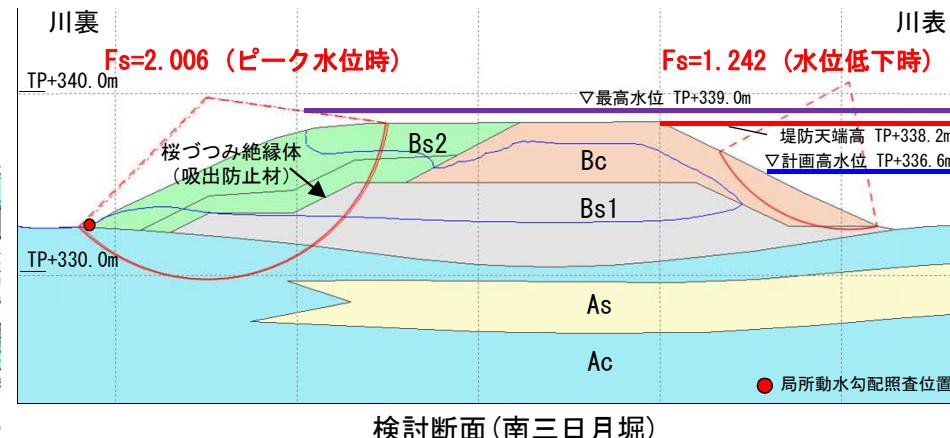
A-A' 堤防天端部ポーリング

- 堤体の地質状況については、中央部に透水層の砂質土層(Bs1)、川表側に難透水層の粘性土層(Bc)で構成されている。川表側の粘性土層(Bc)により浸透水量が低減されることから、砂質土層(Bs1)が水みちとなってパイピング破壊を引き起こすことはないと考えられる。
- 基礎地盤は主に粘性土層(Ac)であるが、堤防中央付近まで砂質土層(As)が分布している。しかし、基礎地盤についても川裏側に粘性土層(Ac)が厚く分布しているためパイピング破壊を引き起こすことはないと考えられる。
- 解析の結果、南三日月堀付近では浸透に対する安全性(すべり破壊・パイピング破壊)を満足する結果となった。

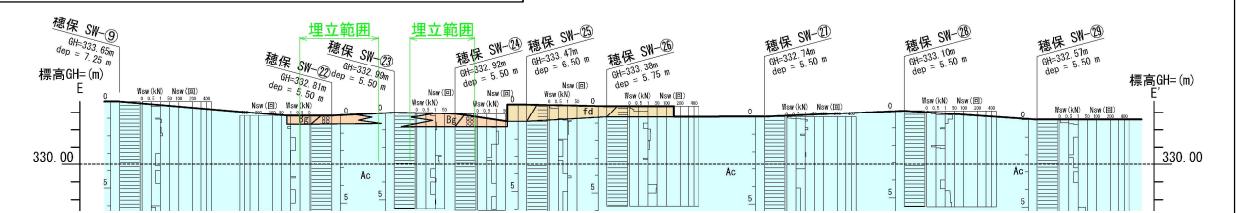
B-B' 堤内地サウンディング

すべり破壊		パイピング破壊		評価
川裏安全率 ($F_s \geq 1.320$)	川表安全率 ($F_s \geq 1.000$)	局所動水勾配(<0.5) ih(水平)	iv(鉛直)	
2.006 (ピーク水位時)	1.242 (水位低下時)	0.430	0.419	OK

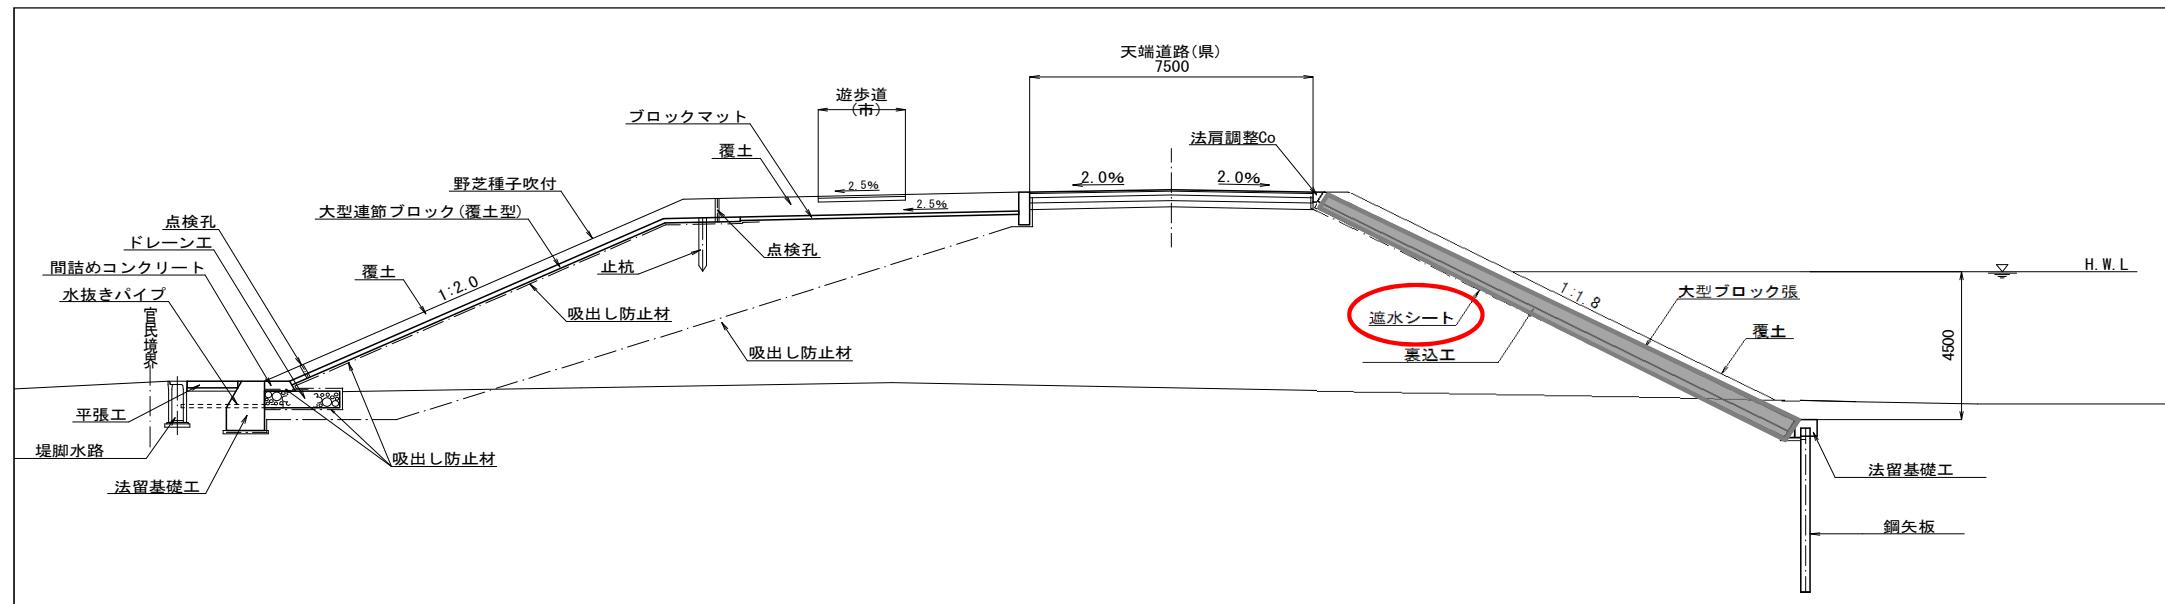
堤防強化施工済み区間の横断図

○緊急治水プロジェクトにおける堤防強化では、川側法面の護岸の施工にあたり遮水シートを施工することとしており、堤防内に洪水が浸透しにくい構造としている。

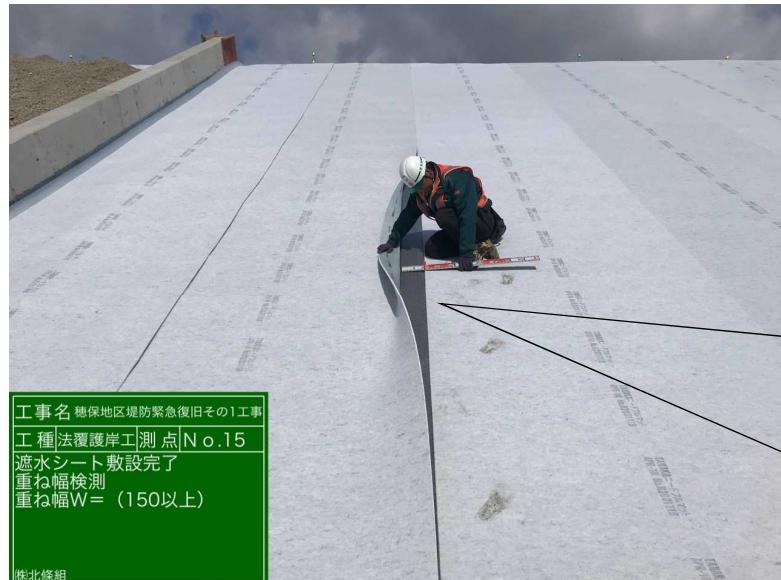
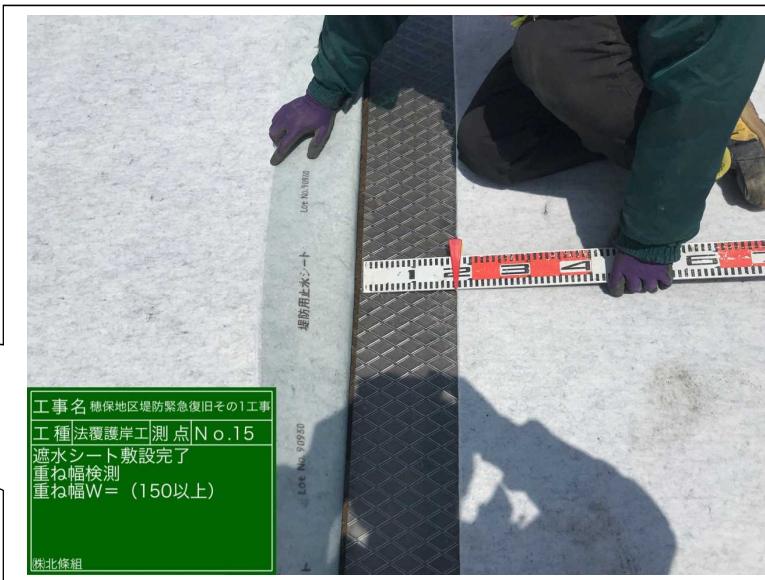
遮水シート施工状況

工事名 稲佐保地区堤防緊急復旧その1工事
工種 法覆護岸工測点 N o.15
遮水シート敷設完了
重ね幅検測
重ね幅W= (150以上)

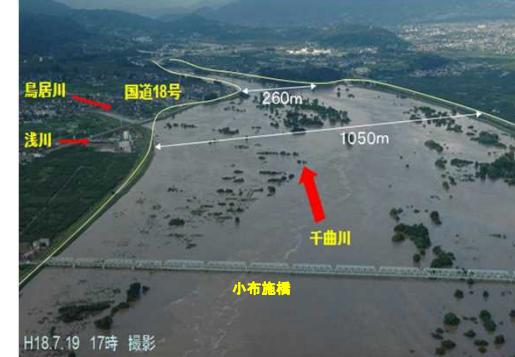
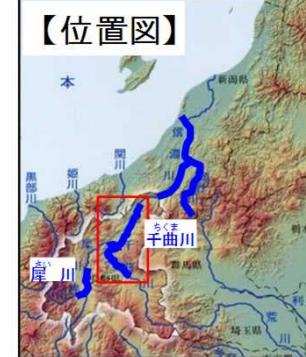
立ヶ花狭窄部

<河道掘削>

①【戸狩狭窄部】河道掘削	R2							R3	R4	R5	R6	R7	プロジェクト以降
実施内容	9月	10月	11月	12月	1月	2月	3月						
掘削計画の検討				地元説明									
関係機関調整 (地元説明含む)													
工事

③【立ヶ花上流部】河道掘削	R2 地元説明							R3	R4	R5	R6	R7	R8	R9	R10	プロジェクト以降
実施内容	9月	10月	11月	12月	1月	2月	3月									
関係機関調整 (地元説明含む)				地元説明												
工事

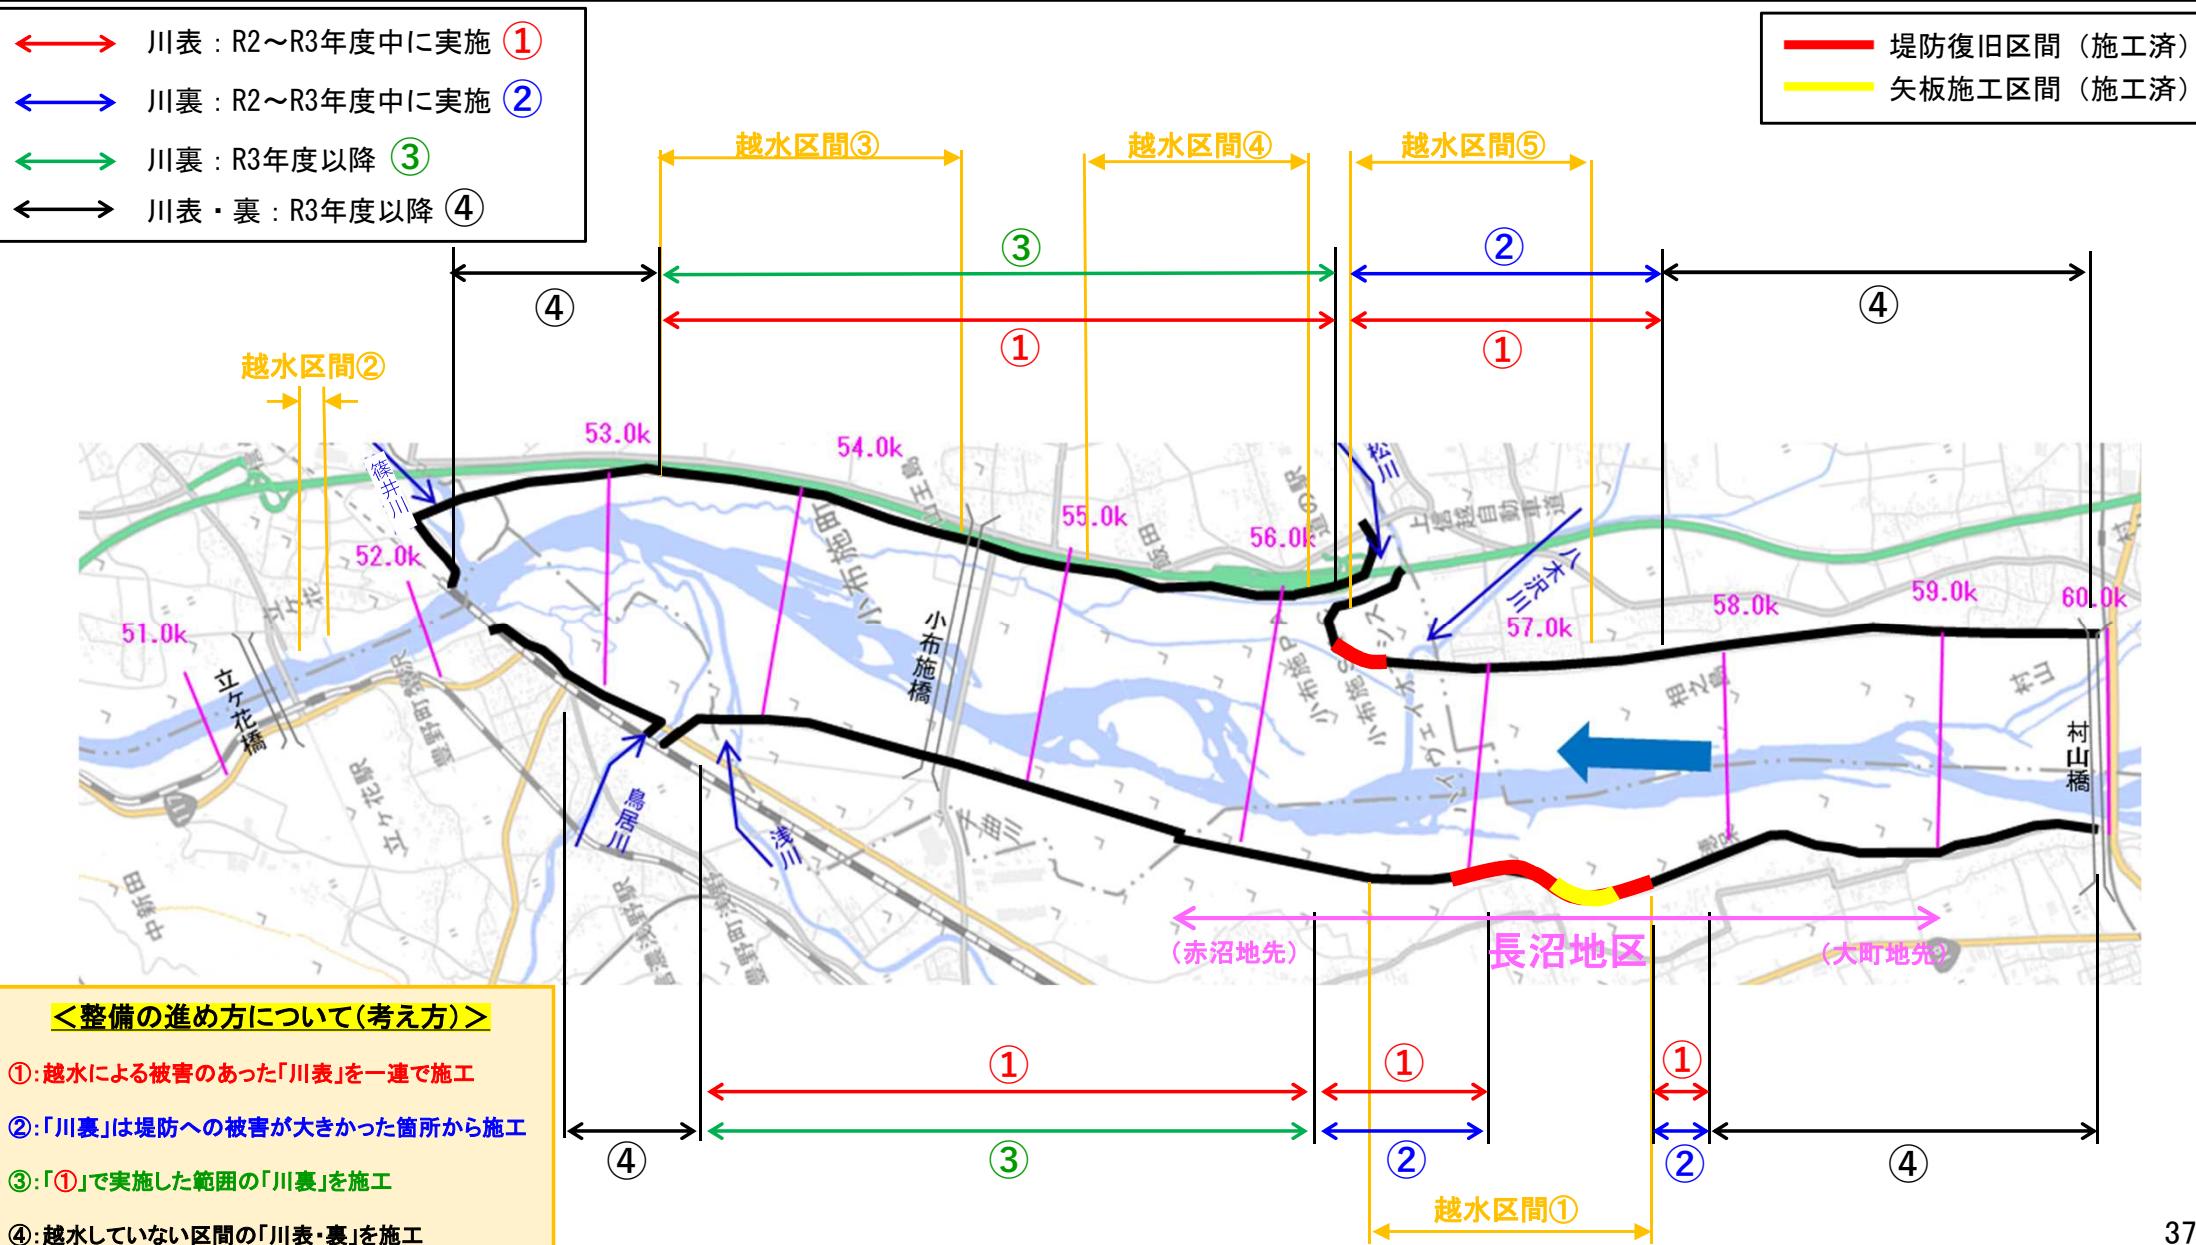
信濃川水系緊急治水プロジェクトにおける堤防強化について

- 立ヶ花狭窄部上流～村山橋の有堤区間の堤防強化対策を実施していく。
- 令和元年東日本台風で越水した区間について、川表側の堤防強化対策を優先して実施。さらに越水による堤防欠損箇所が確認された区間である穂保地先と相之島の川裏側の堤防強化対策を実施。

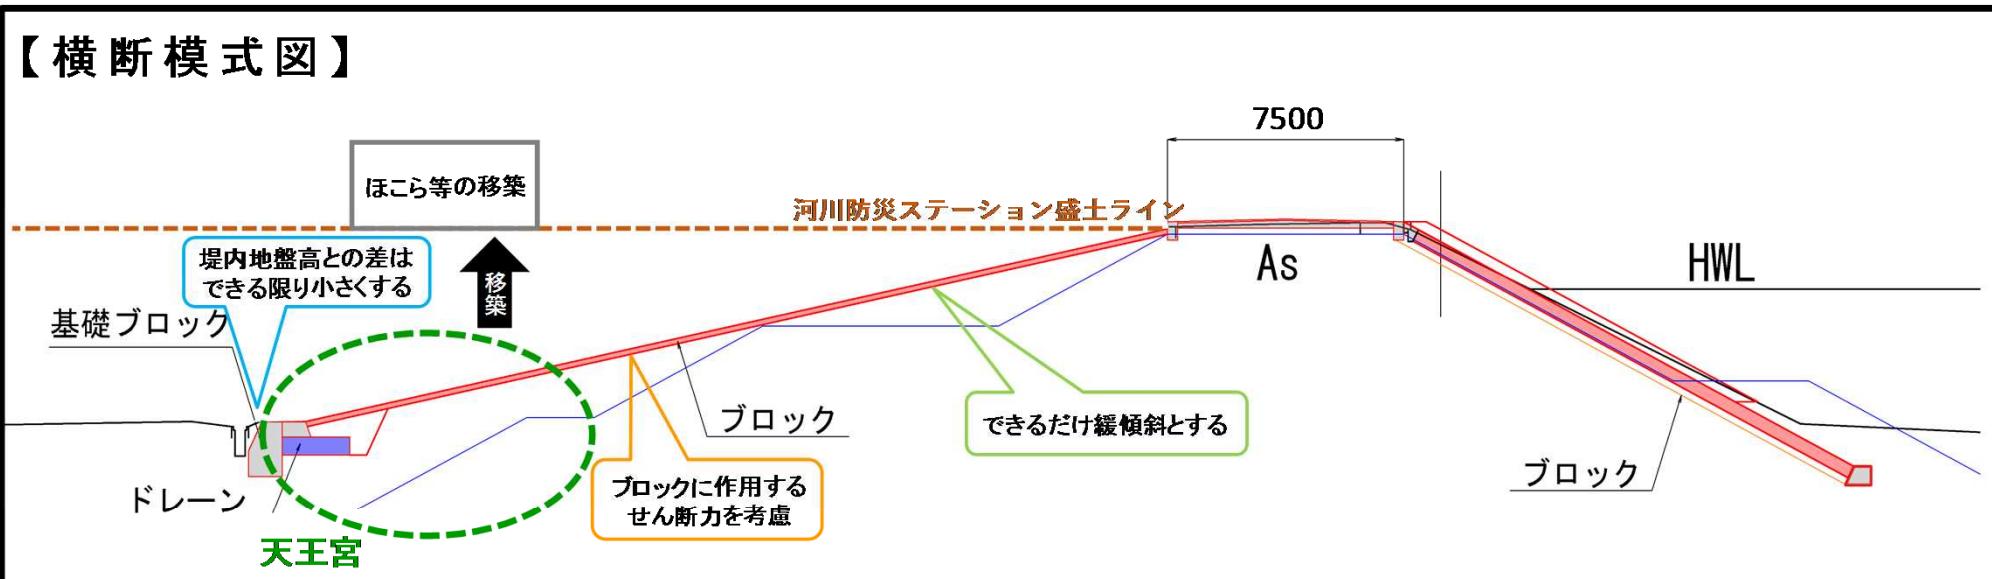
堤防強化の基本構造（天王宮周辺）

- 長沼地区における堤防強化実施にあたり、現在天王宮も施工範囲内に位置している。
- 天王宮周辺の堤防強化についても他区間と同様の構造とする必要があるため、移築が必要となる。
- 天王宮は河川防災ステーションの計画検討範囲内にあるため、堤防強化実施後に河川防災ステーション上に移築することを検討している。
- 移築対象物や方法については、地域の皆様にご相談させて頂きながら実施していく。
