長沼地区 住民説明会

国土交通省 北陸地方整備局
千曲川河川事務所

多くの箇所で越水していながら何故、穂保地先のみ決壊したのか

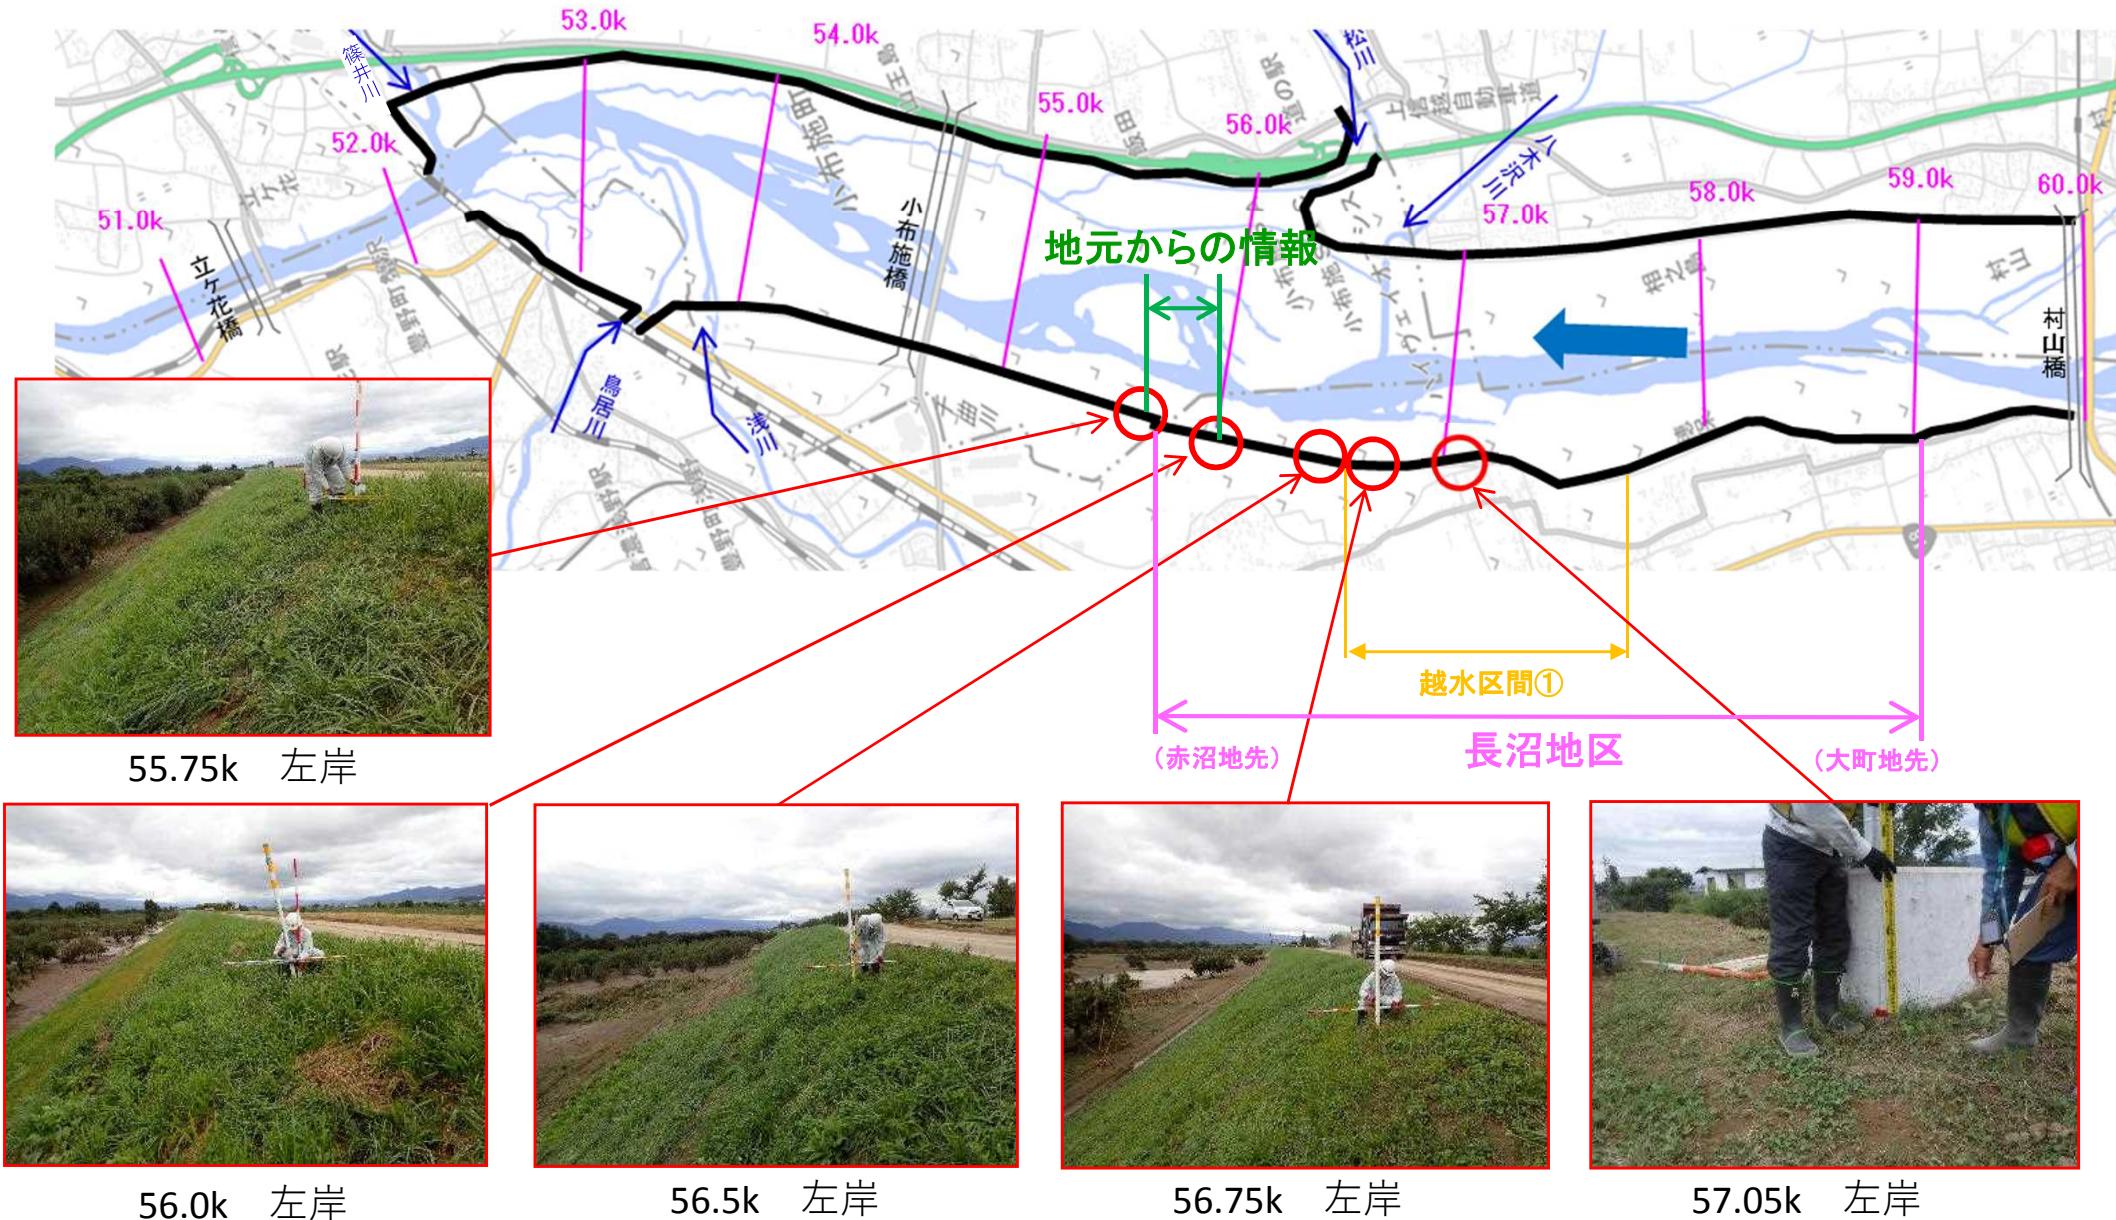
令和元年東日本台風における越水区間の確認について

- 令和元年東日本台風後に千曲川全川において、巡視による越流などの洪水痕跡調査を実施しました。
- 痕跡調査において、現地における浮遊物等の付着などを確認し、現地における水位の確認を実施しました。

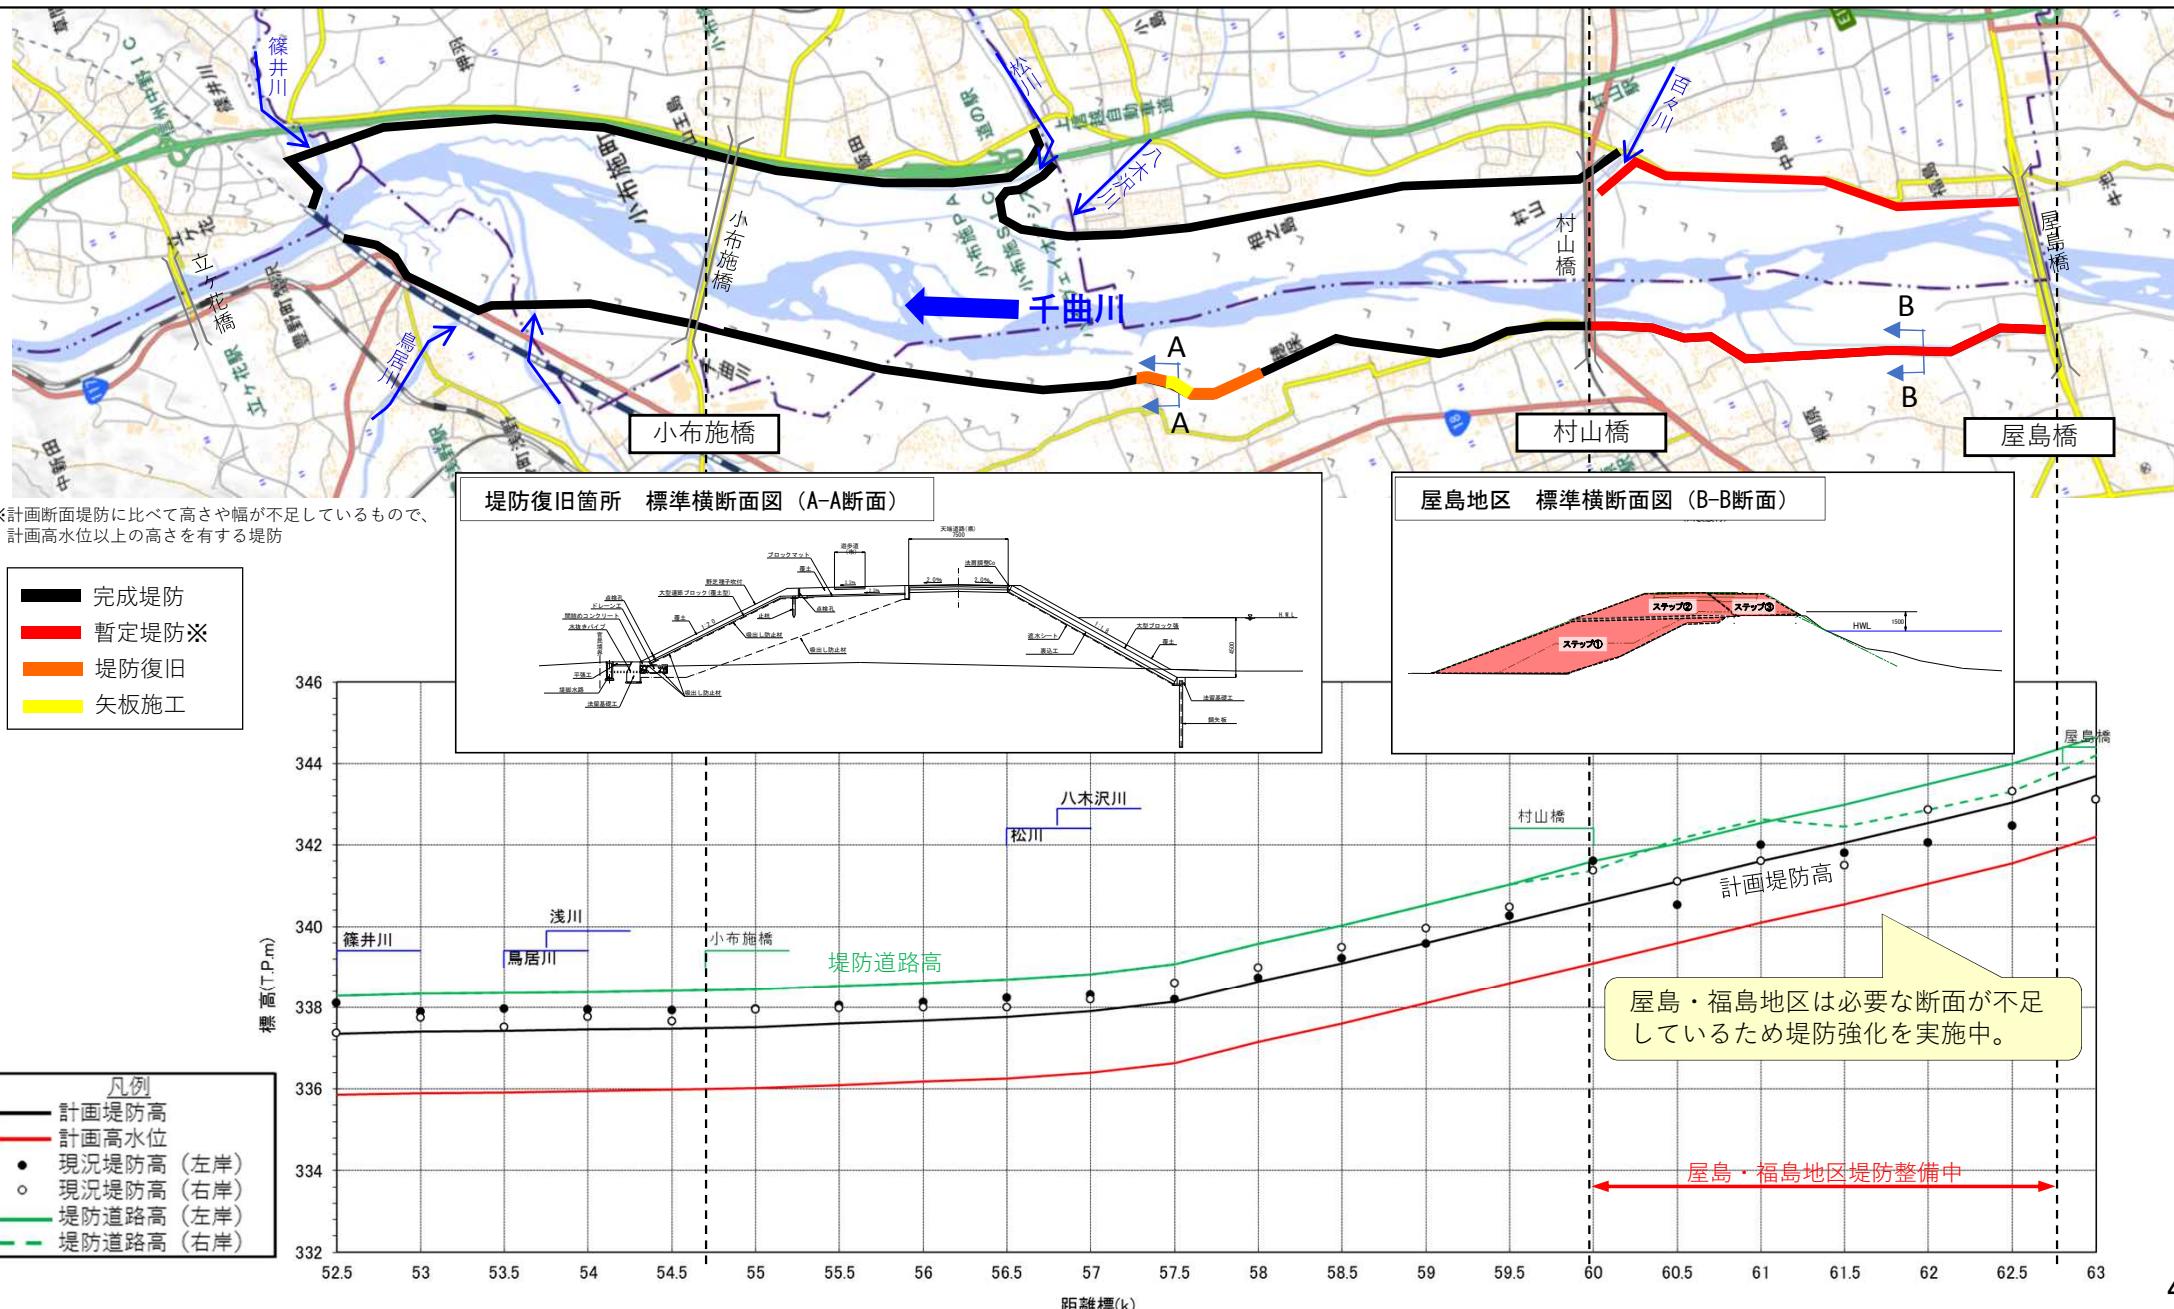
立ヶ花狭窄部上流における堤防整備状況

- 立ヶ花狭窄部～村山橋区間については、完成堤防として堤防整備済み。
 - 平成27年度より村山橋より上流区間の暫定堤防区間の堤防整備に着手。
