令和5年度 埋蔵文化財発掘調査の状況

上今井遊水地排水樋門工事 進捗状況

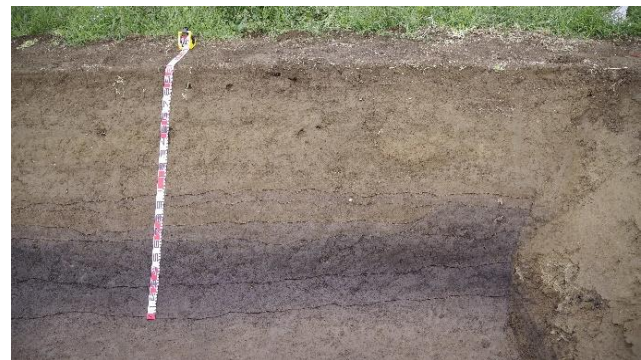
C区トレンチ土層断面写真

近世水田跡が分布するとされる低地部に、計19本のトレンチを設定・調査しました。確認された江戸時代の水田層は、洪水砂層を挟み込みながら幾重にも重なっていました。過去から何度も洪水に見舞われながらも、その都度、水田を復旧するという、地域の人々の長きに渡る水田耕作への熱い想いがうかがわれます。

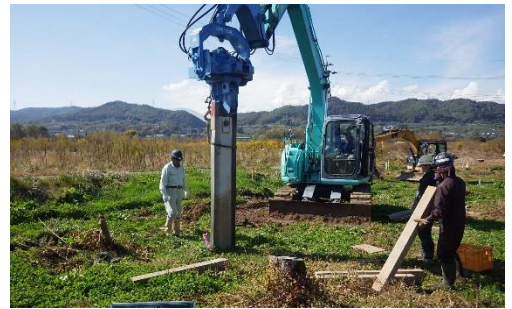
地層抜き取り調査 作業状況

近世水田が分布するとされる低地部の「字逆川」の範囲を横断する方向に330mにわたる測線を設定し、26本の地層採取調査及び同一測線上で2箇所でのボーリング調査を実施しました。その結果、深さ6.2~6.9mで河床礫に達し、現千曲川の方に緩やかに傾斜しており、近世水田も同様に標高を棚田状に減じていたことが明らかとなりました。また、水田層の下位には、土器などの遺物を包含する土層の堆積は見られませんでした。
