## 長沼地区のまちづくりについて

長野市 （復興対策室・河川課・道路課・公園緑地課）  
長野県 長野建設事務所（計画調査課）  
国土交通省 北陸地方整備局 千曲川河川事務所

# 立ヶ花狭窄部上流～村山橋間における、粘り強い河川堤防の整備状況について

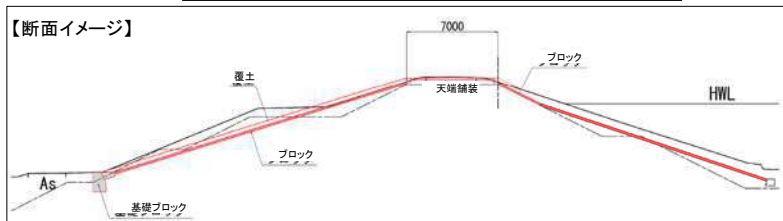
【断面イメージ】

○洪水時に立ヶ花狭窄部による、せき上げ影響区間となる「立ヶ花～村山橋」の有堤区間について、粘り強い河川堤防(川表・川裏)について、令和6年度完了。

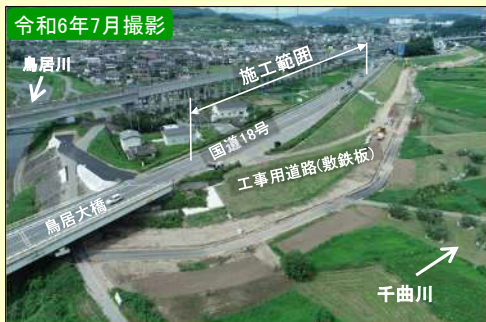
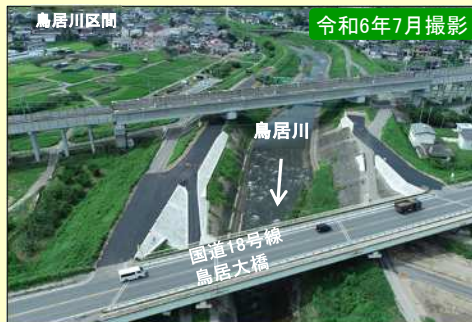
## <左18> 豊野地区堤防強化その3工事

現在の進捗(令和6年7月末時点)  
 ○令和6年度7月末に工事が完了しました。

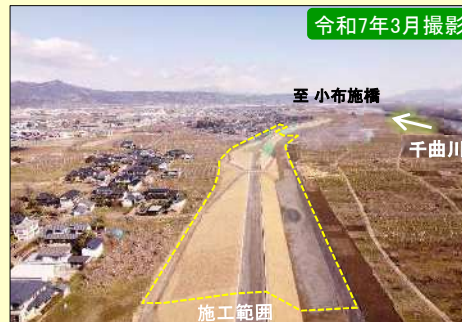
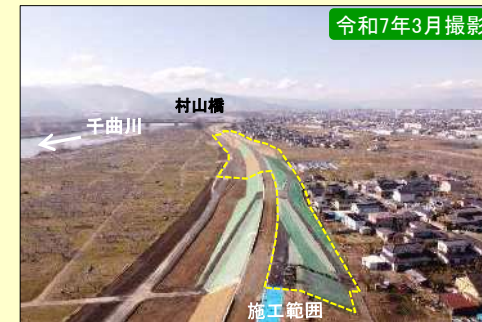
## <左19> 千曲川村山地区(左岸)堤防強化その1工事

現在の進捗(令和7年3月末時点)  
 ○令和6年度3月末に工事が完了しました。

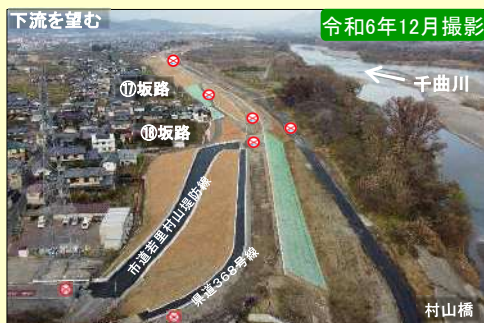
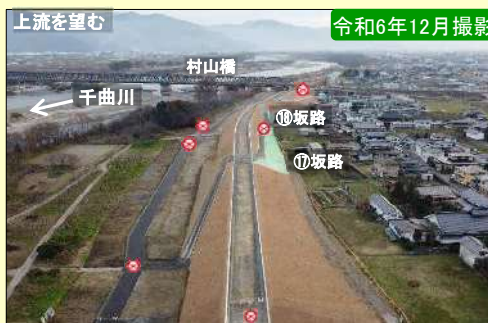
## <左20> 千曲川村山地区(左岸)堤防強化その2工事

現在の進捗(令和6年12月末時点)  
 ○令和6年度12月末に工事が完了しました。

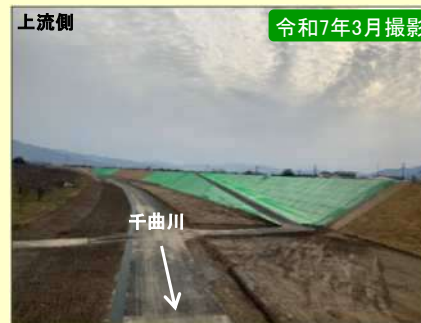
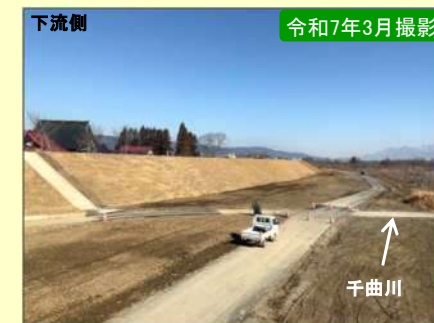
## <左21> 千曲川大町地区堤防強化その1工事

現在の進捗(令和7年3月末時点)  
 ○令和6年度3月末に工事が完了しました。

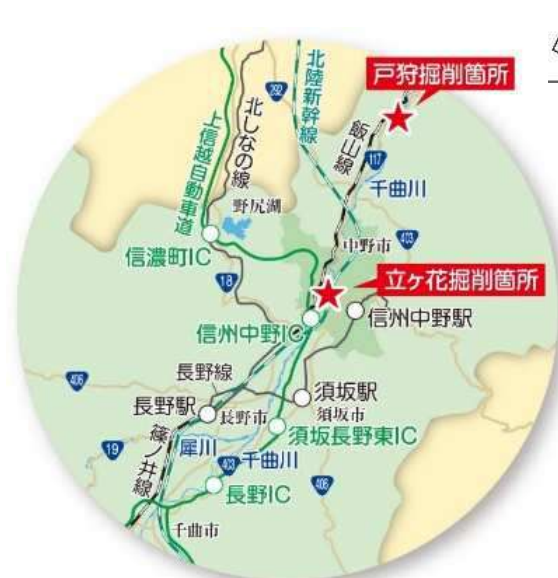
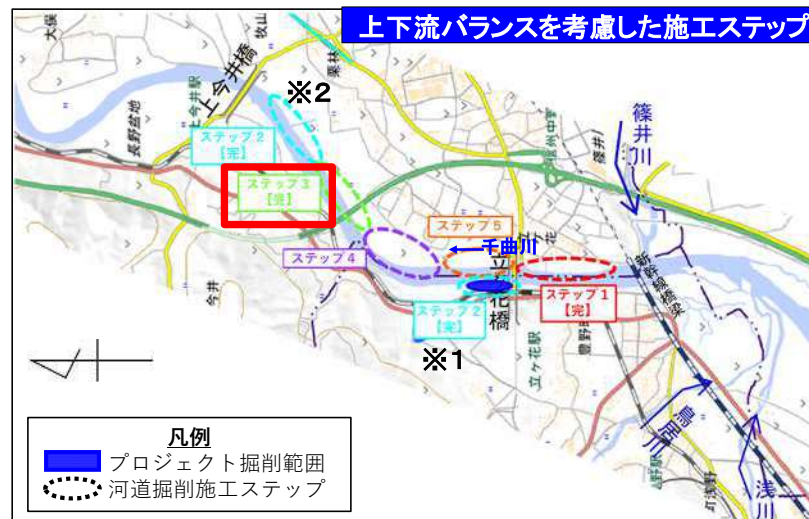
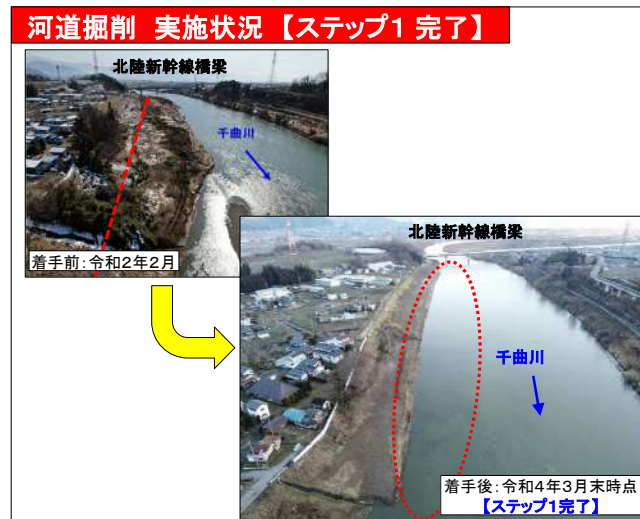
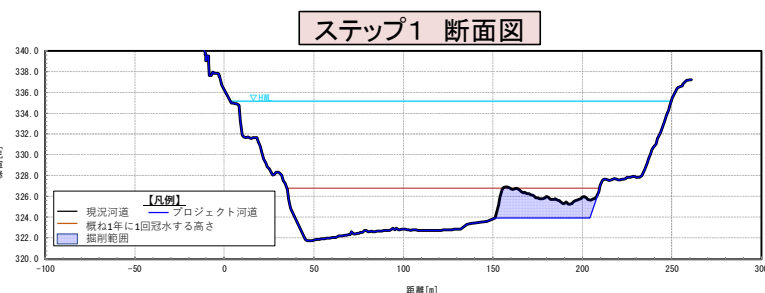
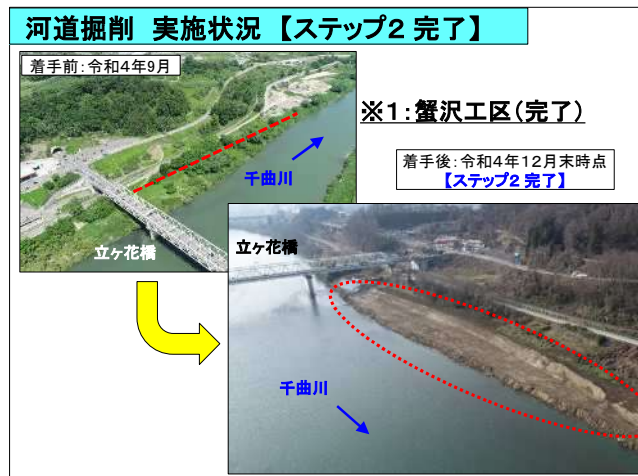
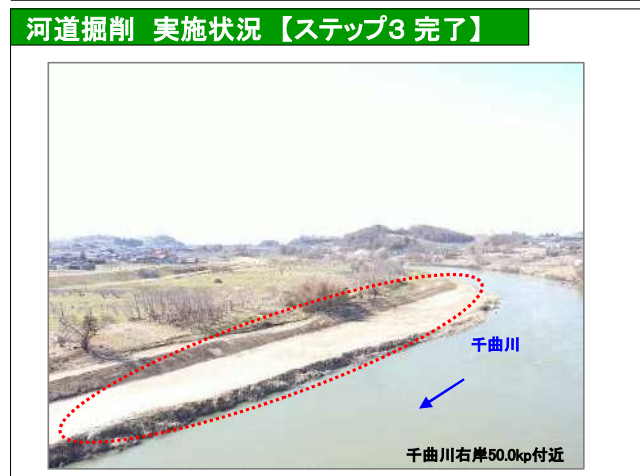
- 令和3年2月22日よりプロジェクトの一環である立ヶ花狭窄部の掘削を開始。
- 令和7年3月末時点でステップ3まで掘削完了。

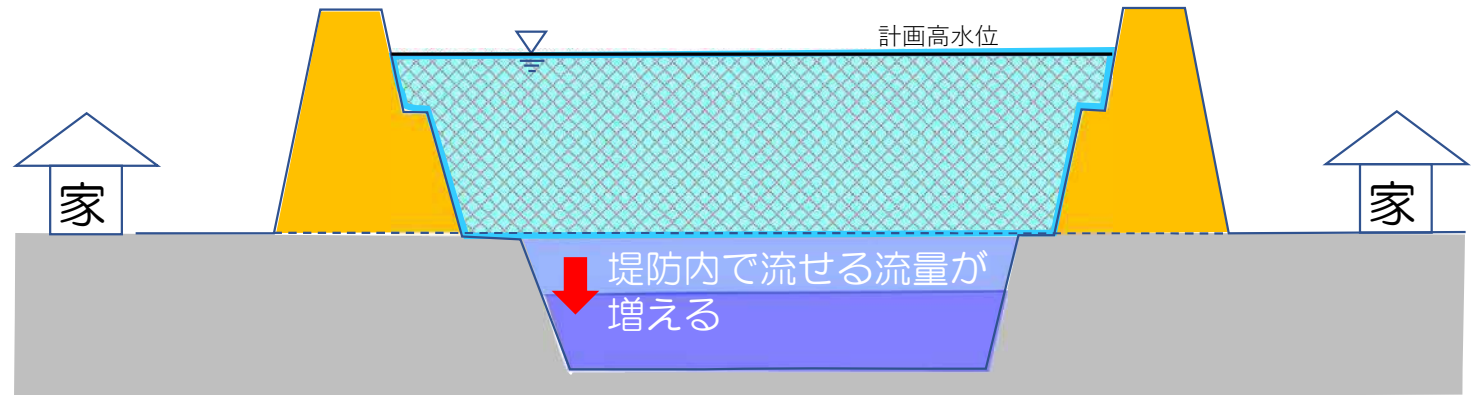
## 水位を下げる河川整備

○「河道掘削」や「上流の遊水地等の洪水調節施設」により水位を下げることで水害時のリスクを低下

河道掘削で川底を下げる

堤防内で流せる流量が増える

水害時のリスク低下

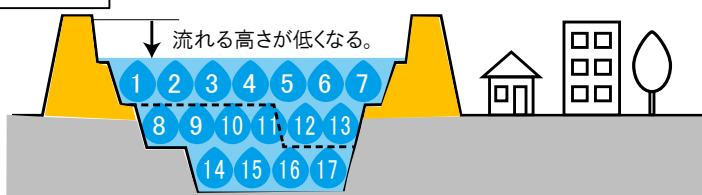
## <河道掘削>

川の中の底を掘ると、流れる水の量が同じでも、流れる水の高さが低くなり、安全に流れるようになる。

掘削前

掘削後

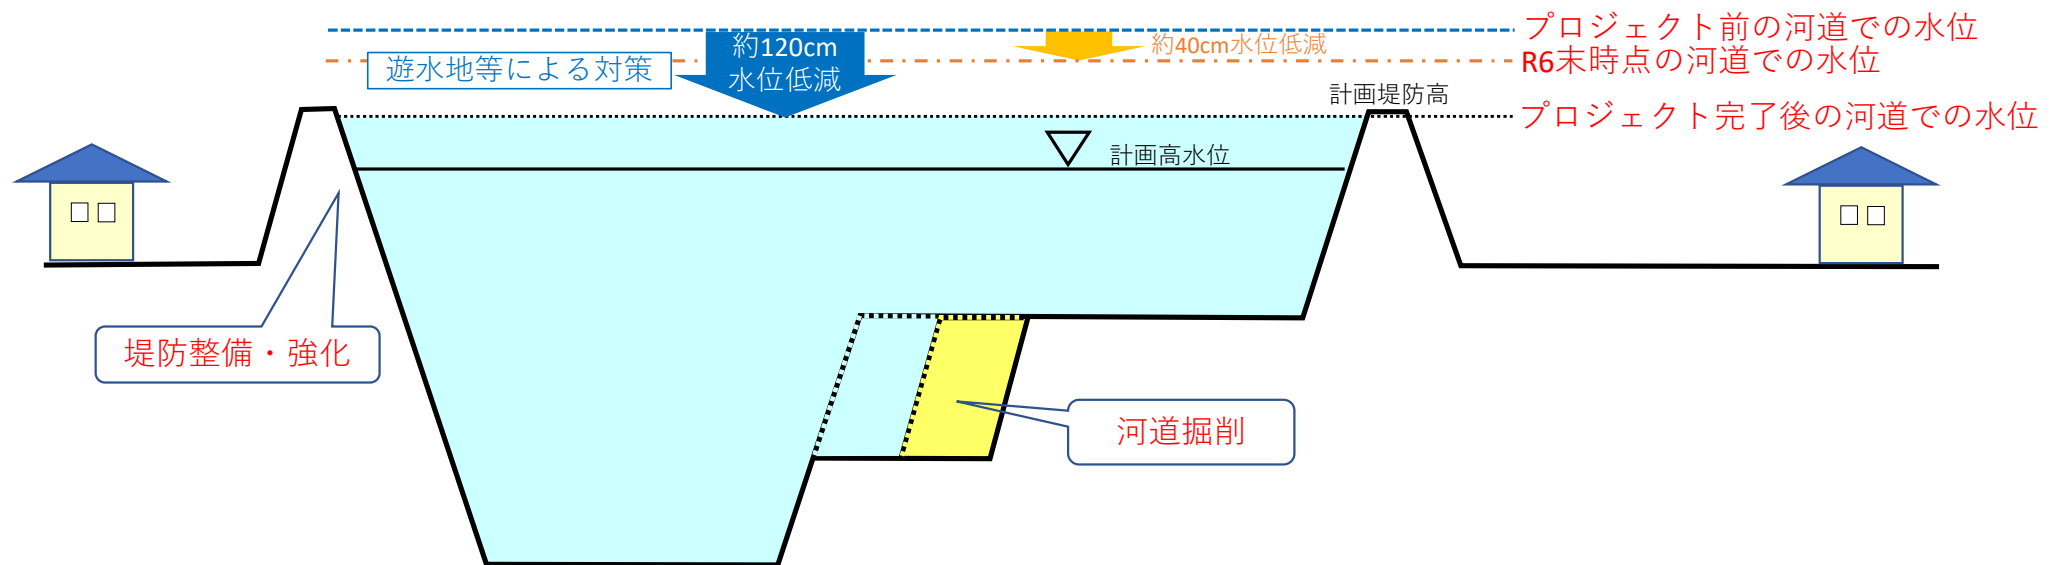
イメージ図：対策による効果

- 信濃川水系緊急治水対策プロジェクトにおいては、立ヶ花狭窄部を含む河道掘削や遊水地整備、堤防整備・強化を行う。
- 立ヶ花地点において約9,000m<sup>3</sup>/sの洪水規模※に対し、遊水地等の整備により約8,600m<sup>3</sup>/sまで洪水量を低減させる。
- これまでの立ヶ花狭窄部の河道掘削等の実施により、令和6年度末時点で約40cm程度の水位低減効果を発現可能。
- 引き続き、河道掘削や遊水地整備等の実施により、プロジェクト完了時には、（東日本台風時における約8,400m<sup>3</sup>/sを超える）約8,600m<sup>3</sup>/sの洪水まで越水させずに流下させることができるよう事業を進めていく。

※令和元年東日本台風において、立ヶ花地点より上流での千曲川本川堤防からの越水等が生じなかった場合に想定される洪水流量。

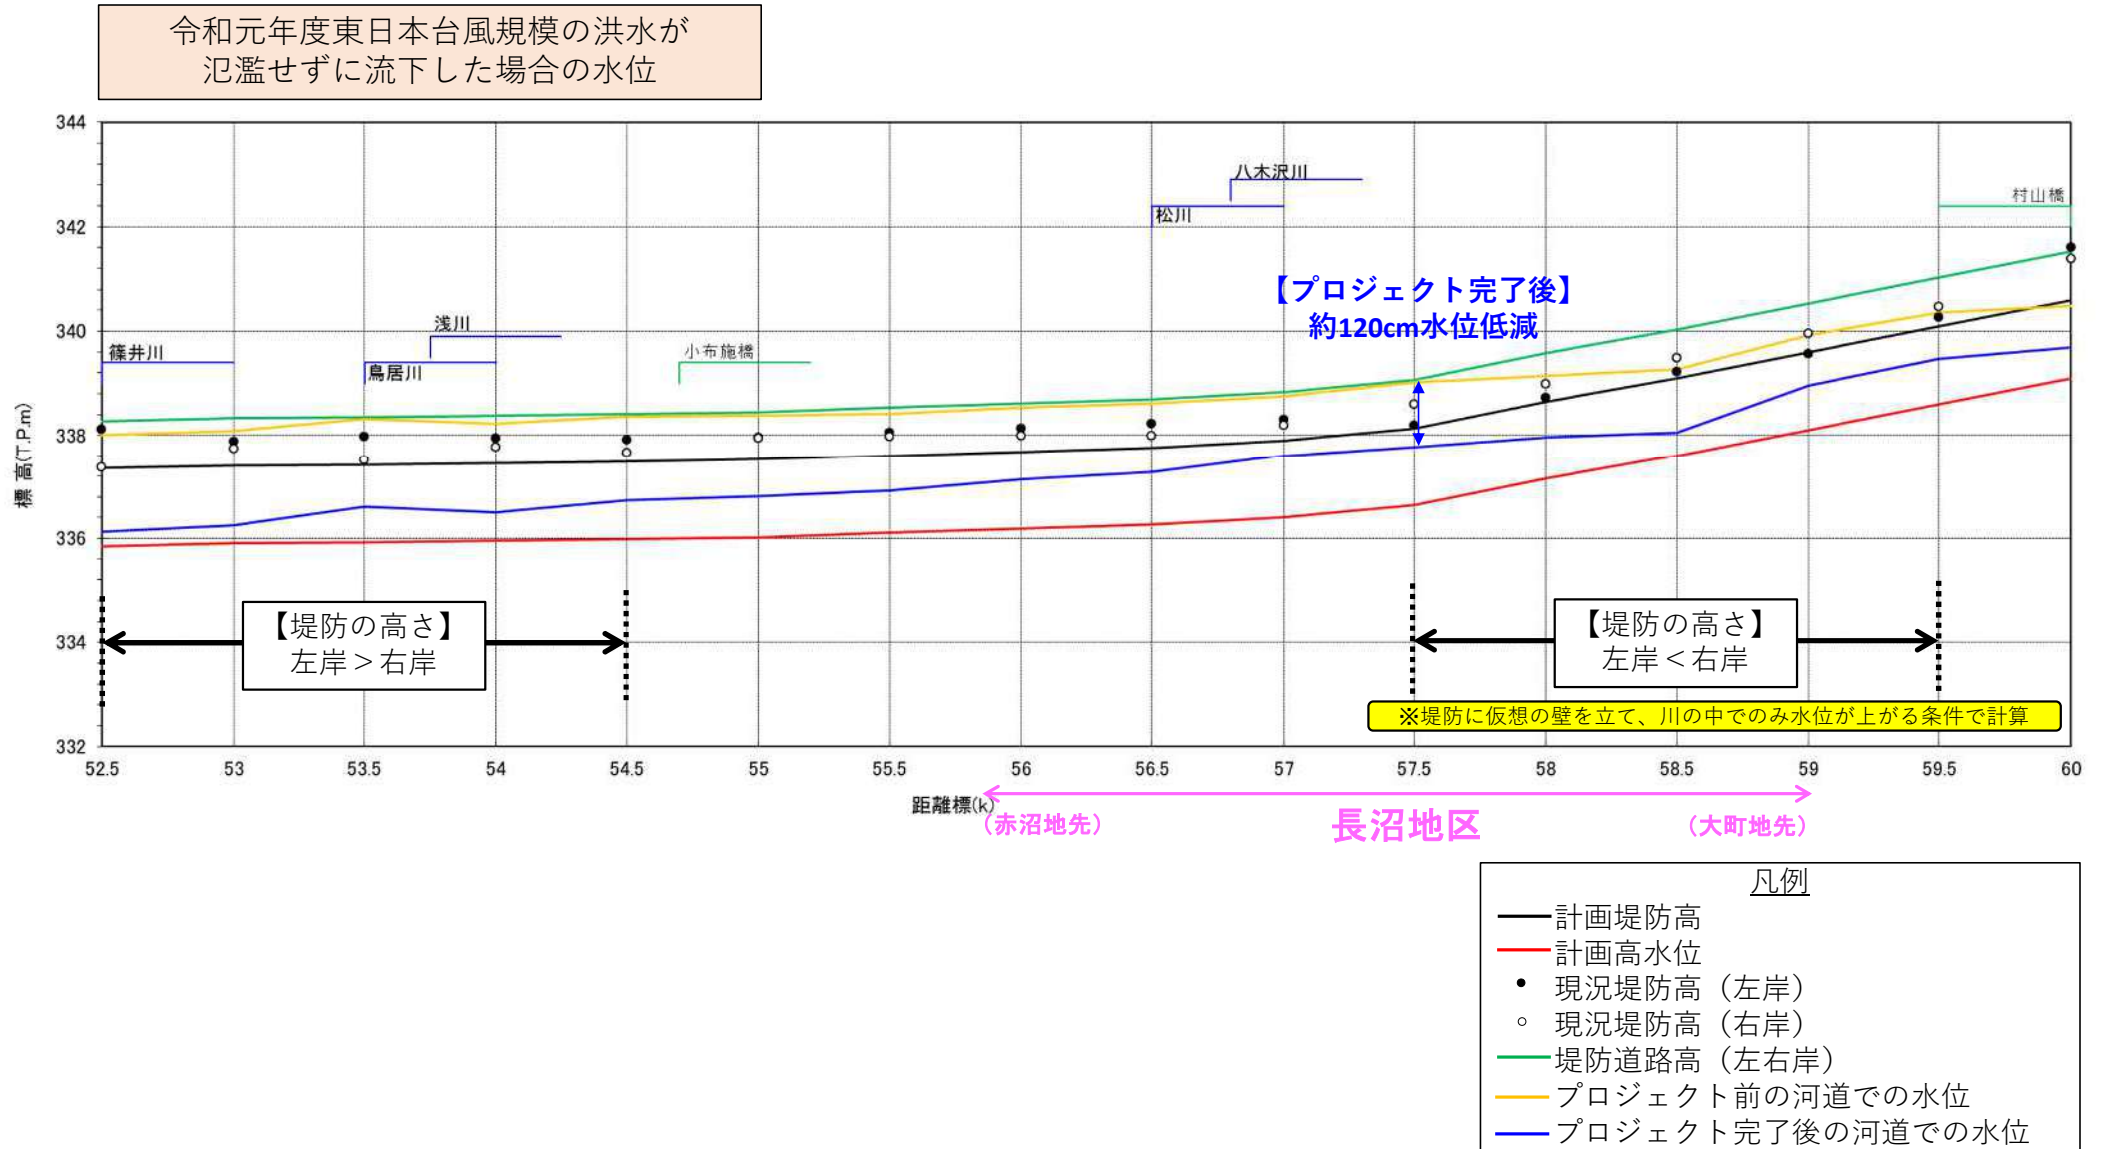
# 河道掘削等の水位低下効果について

○令和2年度からの各年の河道掘削により、段階的に水位の低下を図る。

○河道掘削・遊水地の整備と合わせて、立ヶ花狭窄部上流の水位を計画堤防高以下に収め、千曲川本川からの越水を防止する。

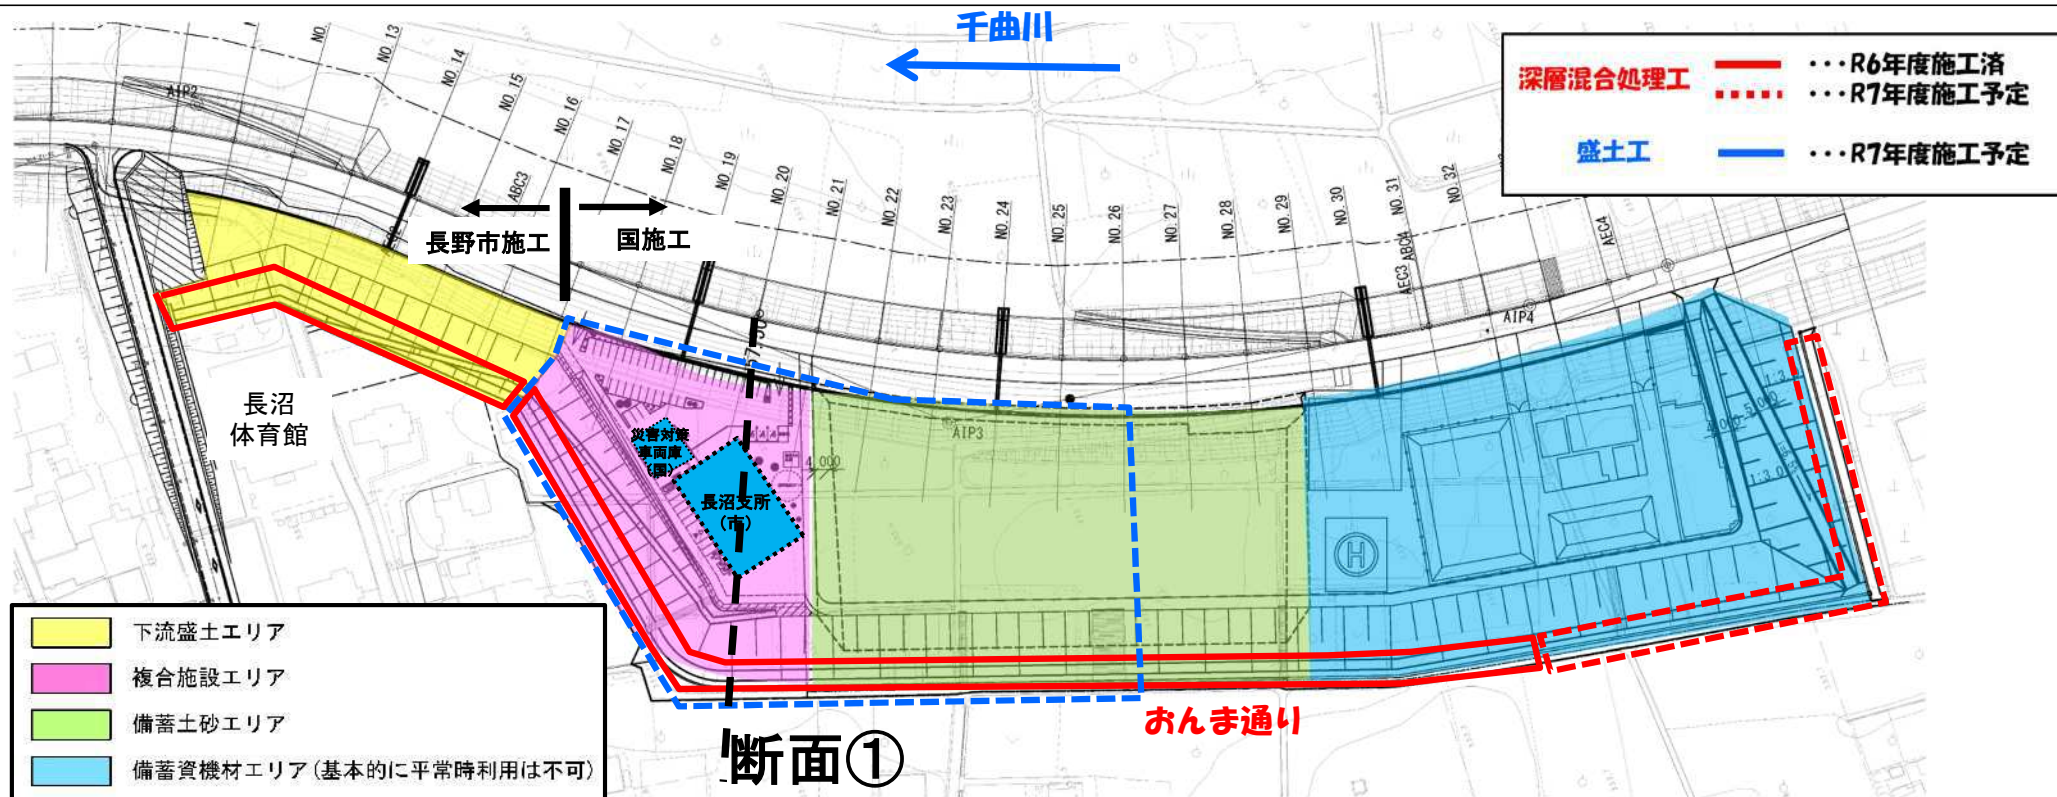
# 長沼地区河川防災ステーションの整備状況について

- (国) 令和6年度にはNo.17付近からNo.32付近までの深層混合処理工を実施済。
- (国) 令和7年度には残りの深層混合処理工及びNo.17付近からNo.26付近までの盛土工を実施予定。
- (市) 令和6年度から7年度にかけて、No.17付近から復興道路部分まで深層混合処理工を実施中。
- (市) 貯留施設については、おんま通り内に計画。防ステの進捗状況に合わせ詳細設計を実施予定。

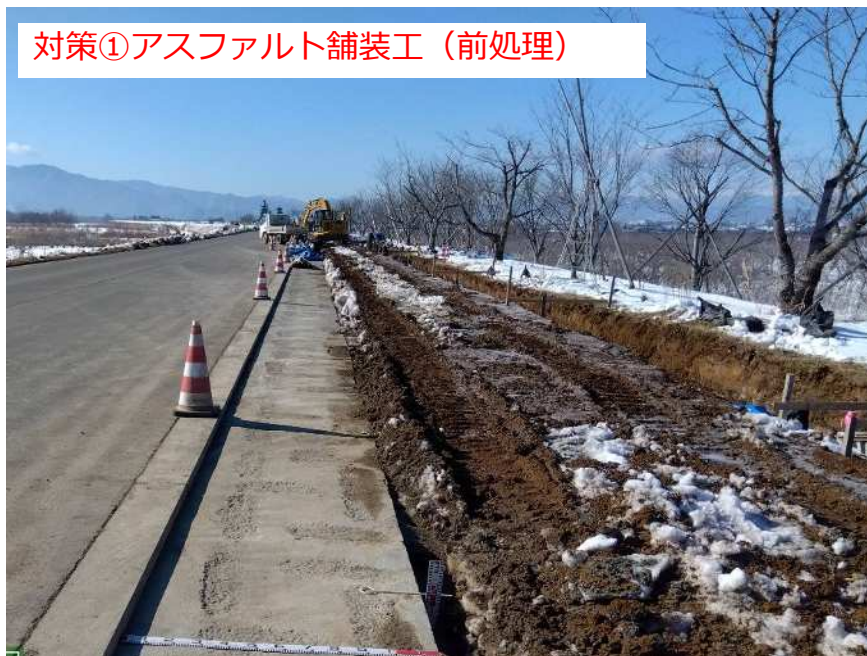
対策①アスファルト舗装工 (前処理)

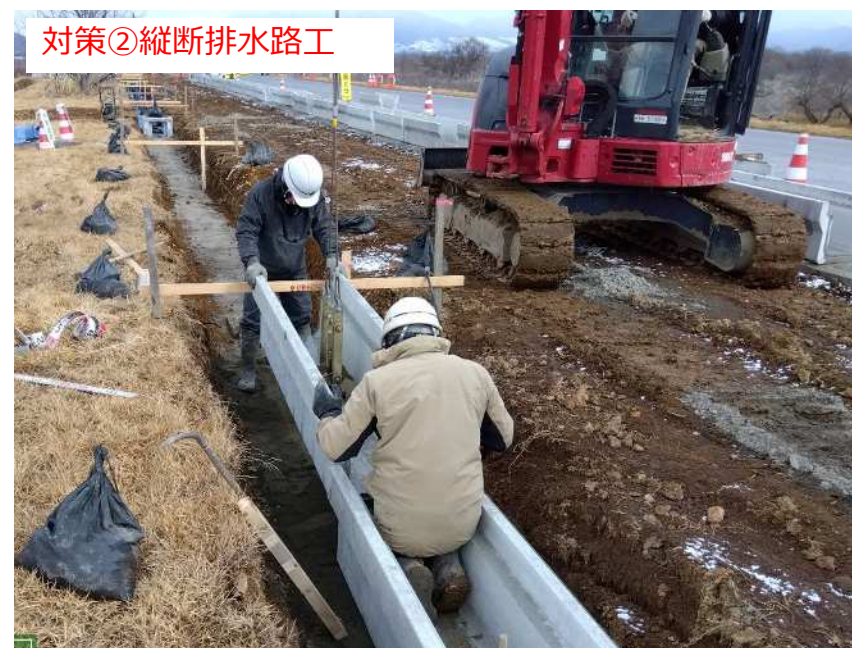
対策②縦断排水路工

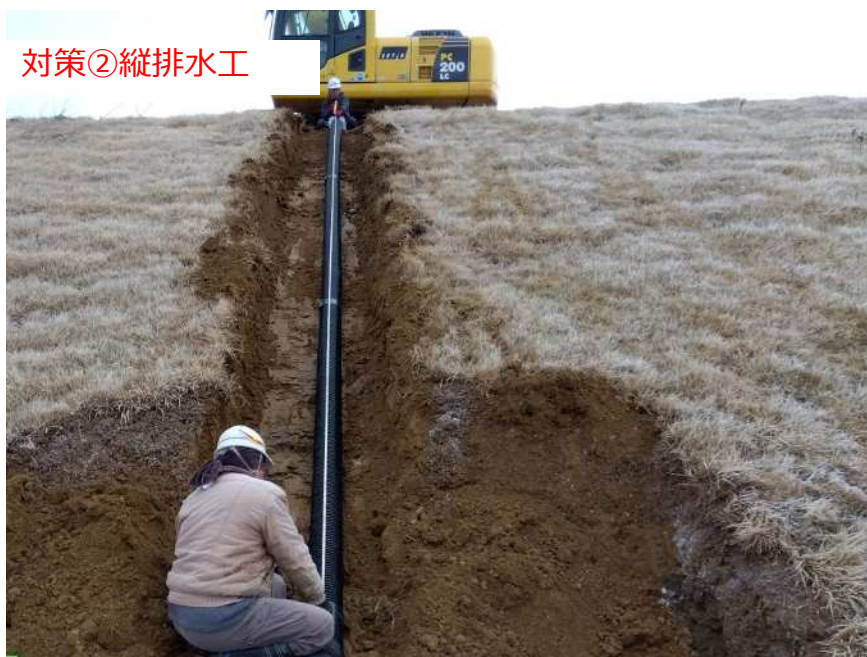
対策②縦排水工

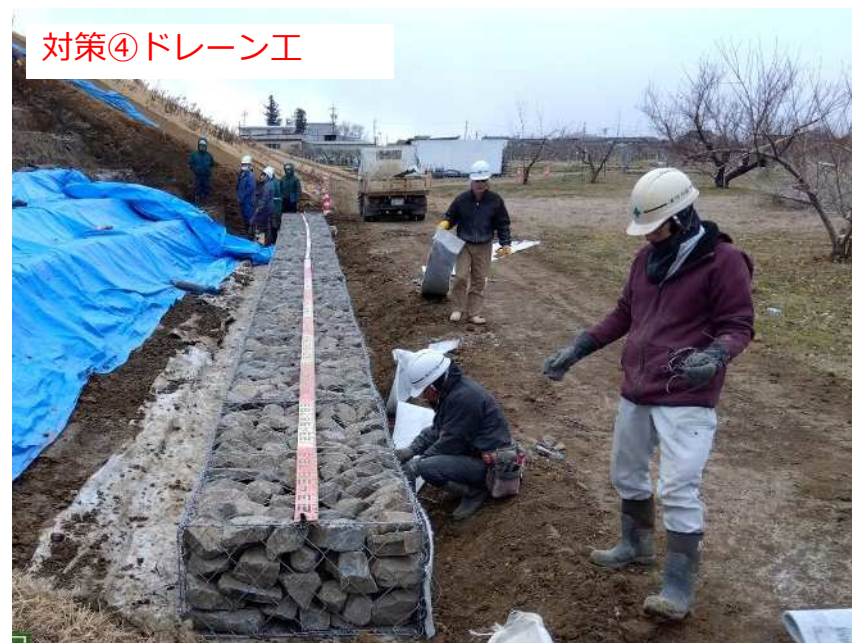
対策④ドレーン工

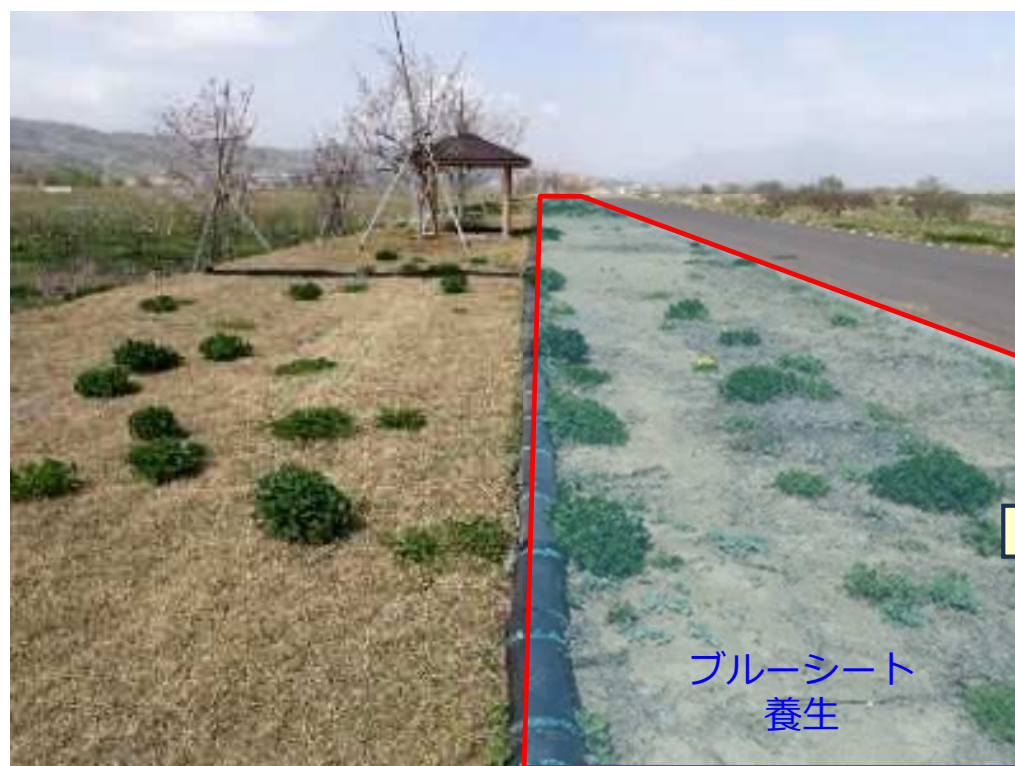
天端排水処理工 (アスファルト舗装工、縦断排水路工)

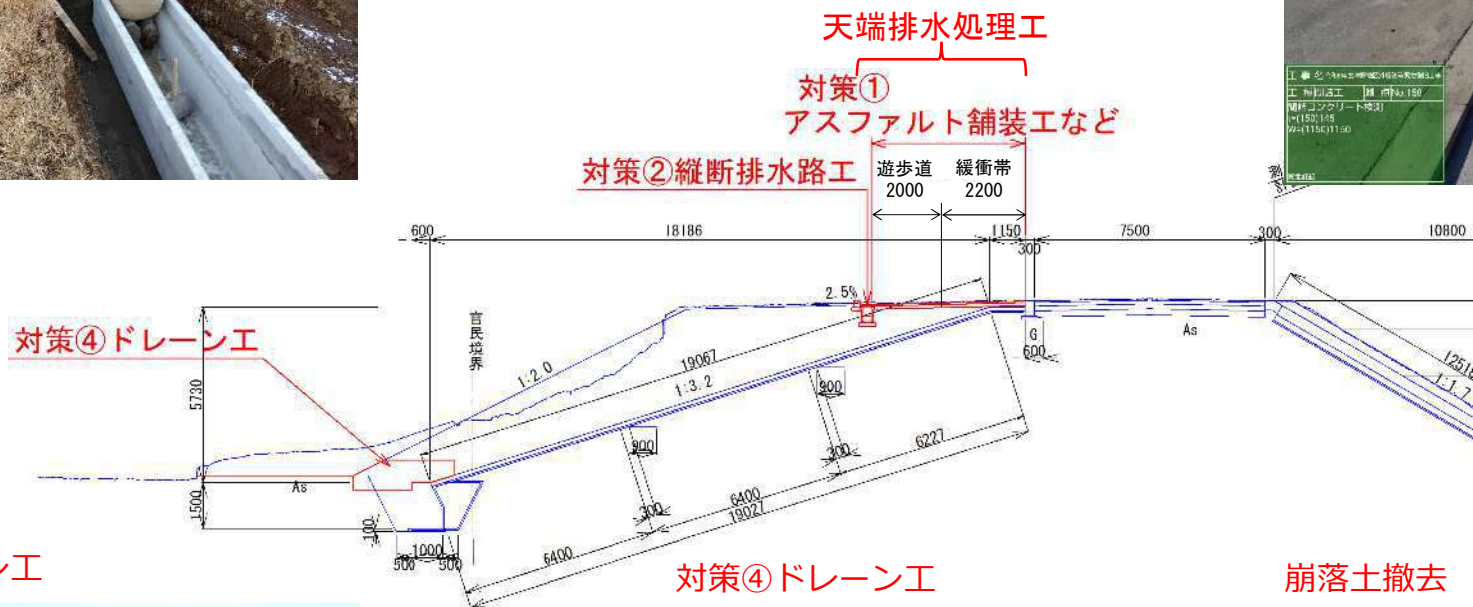
<ドレーン工部配置断面図>

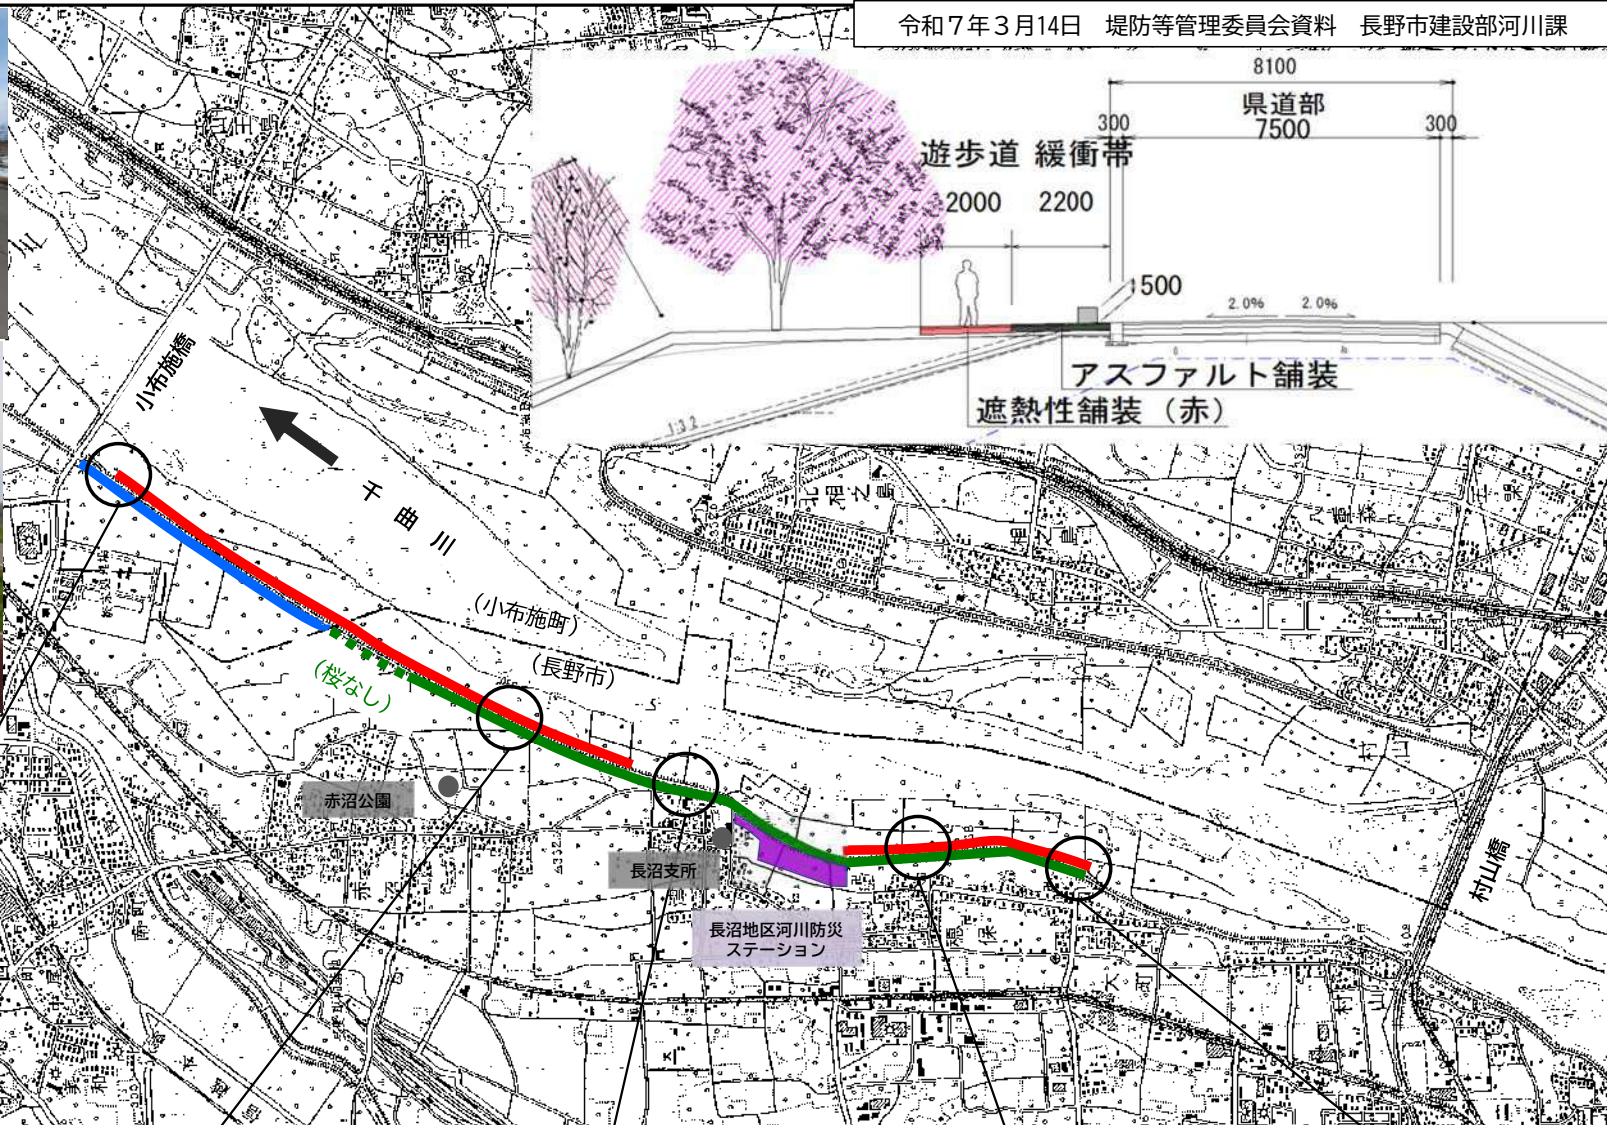
遊歩道・緩衝帯 完成イメージ

# 桜つつみ堤防の遊歩道及び緩衝帯の整備について
