**これまでの経緯
及び
八幡代団地周辺の浸水対策について**

令和8年5月26日
国土交通省千曲川河川事務所
千 曲 市

平和橋遊水地の整備 平和橋遊水地の概要

八幡代団地周辺の浸水対策について

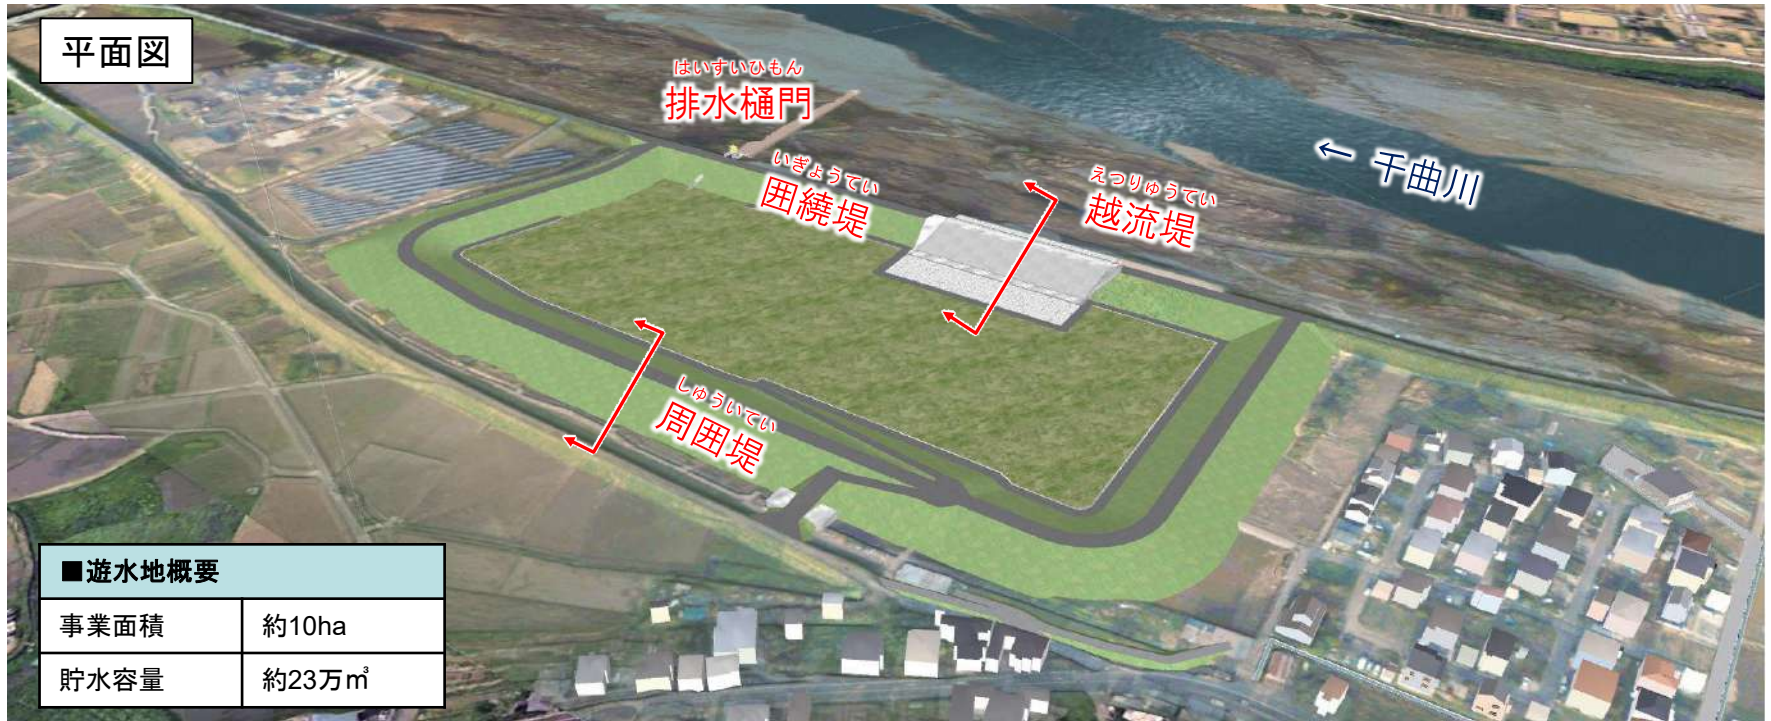
- 平和橋遊水地では、遊水地に貯留した洪水を排水するための排水樋門の整備を行い、囲繞堤（いぎょうてい）となる千曲川の堤防と周囲堤の整備により遊水地としての器を確保するとともに、堤防を部分的に切り下げ洪水を取り込むための越流堤の整備を行います。

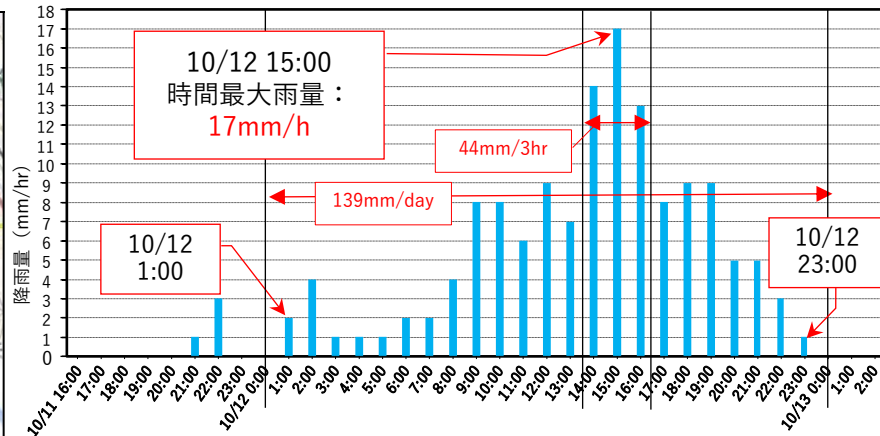
図1 降雨量の時刻変化（八王子雨量観測所）

- 令和元年10月洪水時の八幡代団地周辺の降雨状況は、10/12・1時～23時に降雨が観測され、この間の時間最大雨量は10/12・15時に17mm/hを観測しました。
- 過去（分譲開始～現在まで）の降雨状況を確認したところ、令和元年10月降雨の日降雨量は平成14年と並んで八幡代団地分譲以降最大を記録しましたが、年最大時間雨量、年最大3時間雨量は、令和元年10月を上回る降雨が度々発生していました。

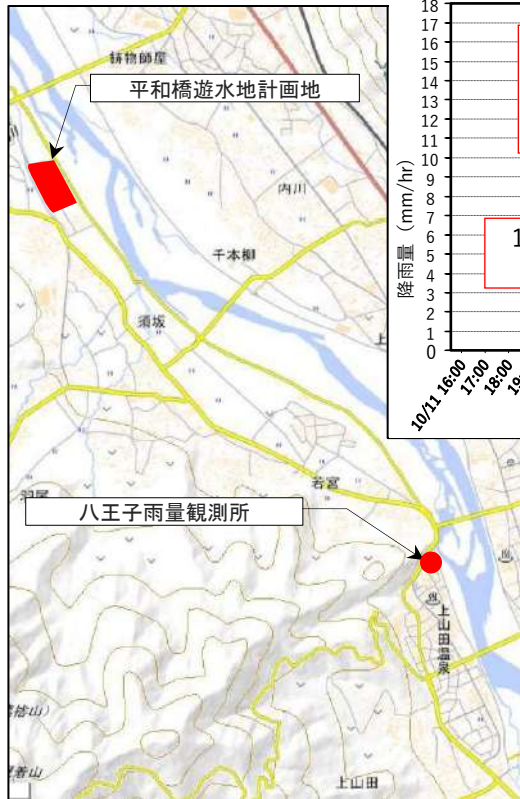
① 令和元年10月洪水による浸水要因の分析

八幡代団地周辺の降雨状況と千曲川水位との関係

- 代団地分譲時期～現在までの八王子雨量観測所の年最大時間雨量、年最大3時間雨量と同時刻の千曲川の水位（杭瀬下水位観測所）を確認したところ、令和元年10月の千曲川水位は突出していましたが、令和元年10月の最大時間雨量、最大3時間雨量は、突出した降雨量ではありませんでした。
- また、令和元年10月洪水時、八王子雨量観測所の雨量と杭瀬下水位観測所の水位を確認したところ、降雨のピークと水位のピークに時間差（約7時間）がありました。

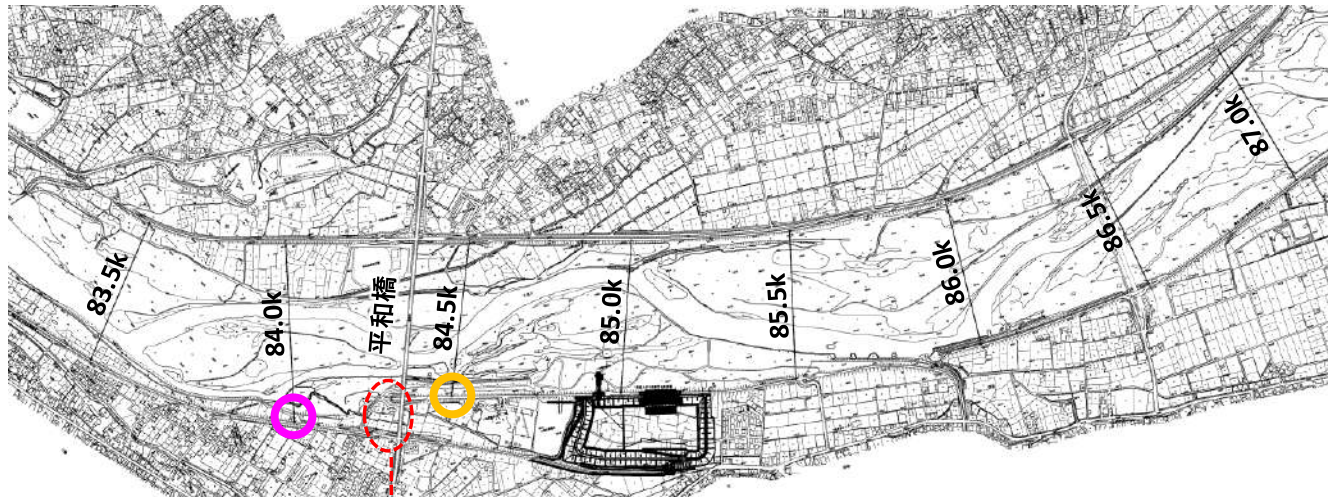
- 千曲川河川事務所では、令和元年10月洪水直後に、洪水の最高水位がどこまで上昇したかについて、現地で確認するため、河川管理上設定している距離標（約500m毎）において、洪水直後の令和元年10～12月に現地で標高値を計測しました。
- その結果、平和橋下流側左岸（距離標84.0k）と同上流側左岸（距離標84.5k）で下記の標高値を観測しました。

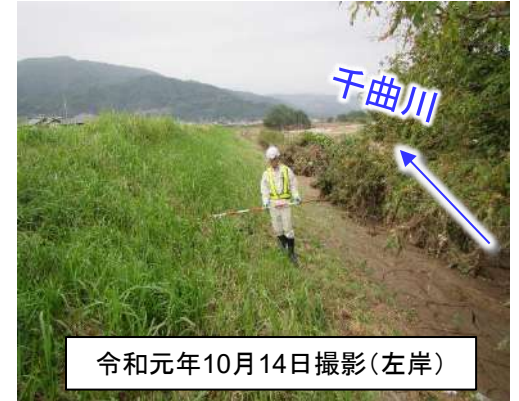
痕跡調査時の写真 84.0k

令和元年10月14日撮影(左岸)

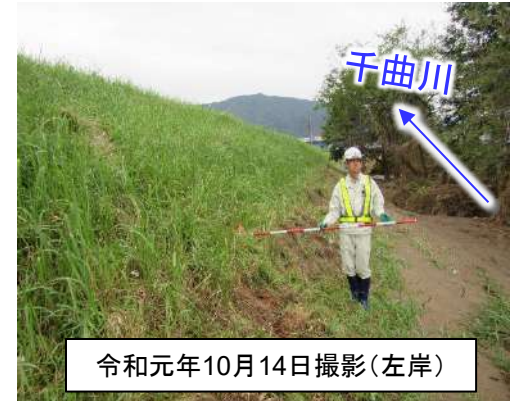
痕跡調査時の写真 84.5k

令和元年10月14日撮影(左岸)

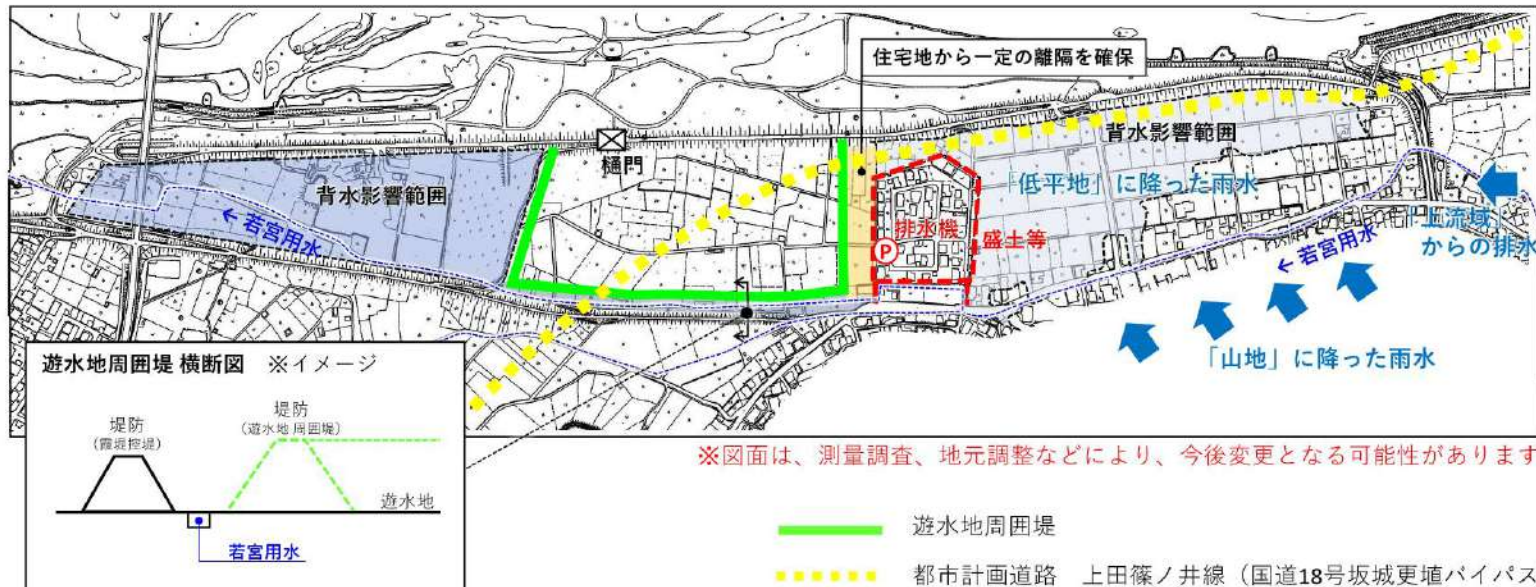
浸水対策(住宅地周り壁立て)

- 霞堤控堤と遊水地周囲堤の間に離隔を確保し、本川と支川(若宮用水)の連続性を確保したまま、遊水地を整備。(霞堤として有していた内水排除の機能を維持。)
- 住宅地への浸水を解消するため、住宅地の周りに盛土・壁立てを行う。

- ・代団地への千曲川からの背水による影響を解消。(影響解消は「代団地」のみ。)
- ・ポンプ規模を小さく設定できる。(排水対象は「代団地」のみ。)

- ・代団地以外の低平地では、千曲川からの背水による影響が解消されない。

- これまで、八幡代団地の皆様方に「住宅地周り壁立て」案をお示ししてまいりましたが、この案の場合、千曲川とつながる開口部が残るため、八幡代団地の周辺地区における外水による浸水被害を解消することができません。

「住宅地周り壁立て」案では、令和元年洪水の外水による浸水被害を解消できない

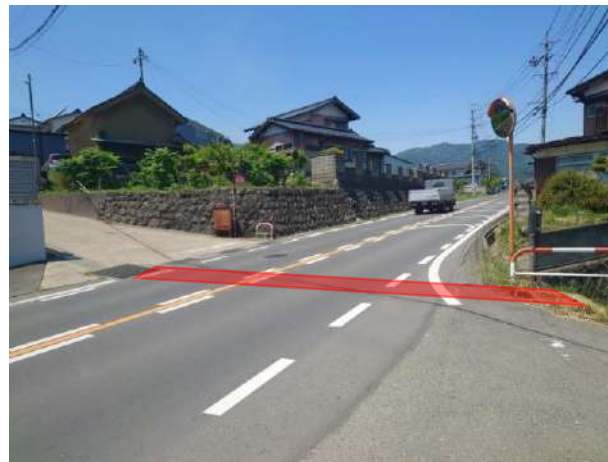
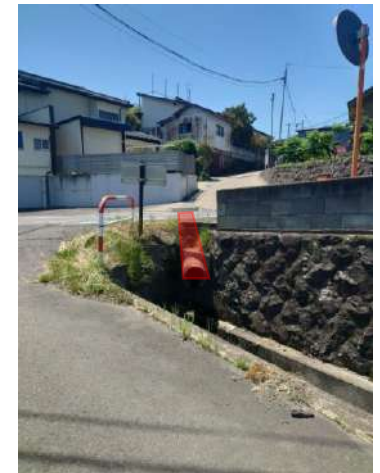
— 横断管

○県道を横断している函渠を大きくし、越水を防ぐ。
