# 信濃川水系緊急治水対策プロジェクト 施工位置図(立ヶ花上流区間)

R2.05.20 豊野地区災害復興対策委員会  
説明資料 千曲川河川事務所

# 鳥居大橋左岸橋詰堤内側湧水箇所対策

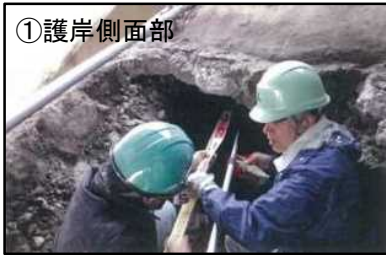
### ①護岸側面部

## 堤防空洞化箇所

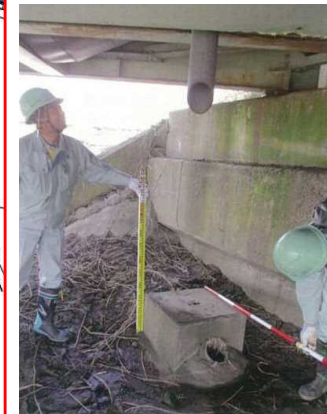
鳥居大橋下路面排水浸透樹

コンクリート樹周辺空洞化状況

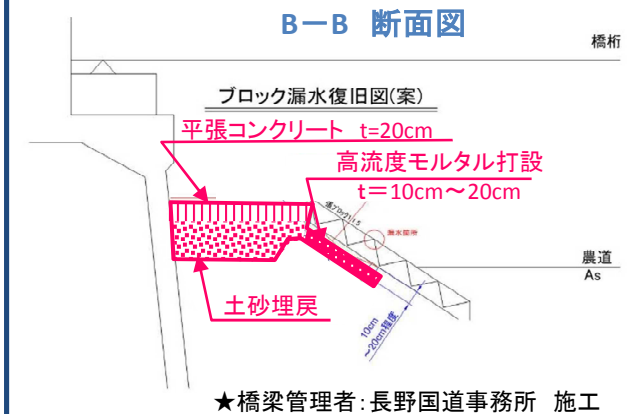
### B-B 断面図

## <鳥居川堤防本復旧>

※本復旧については、  
11月以降の施工とし、  
堤防を開削し空洞状  
況及び異物混入を確  
認後築堤及び護岸復  
旧を行う
