# 長沼地区住民自治協議会 住民集会説明資料

令和2年2月2日

北陸地方整備局千曲川河川事務所

### 3. 堤防被災状況と復旧工事 3.1 堤防決壊の原因(1)

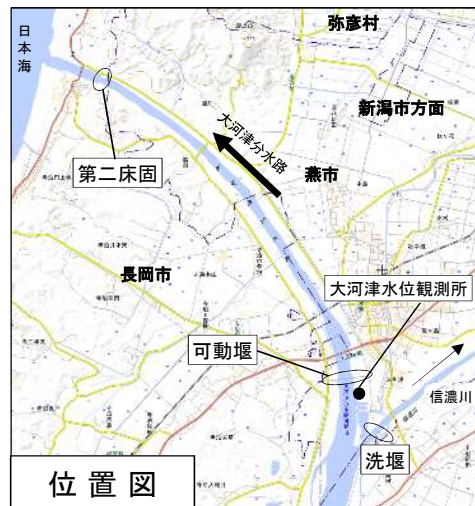
JR越後線信濃川分水橋梁付近の状況  
(10月13日11時55分時点)

■ 大河津分水路では、JR越後線信濃川分水橋梁の橋桁まで水位が上昇。左右岸で水防活動を実施し越水を防止。

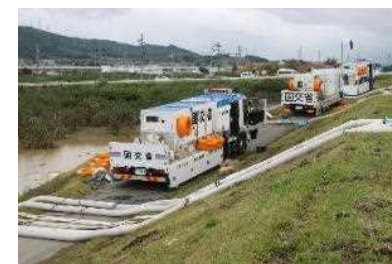
排水ポンプ車による排水活動

浸水被害に対して、TEC-FORCE(緊急災害対策派遣隊)として、九州、四国、近畿等の地方整備局から排水ポンプ車を最大23台による排水活動を実施。

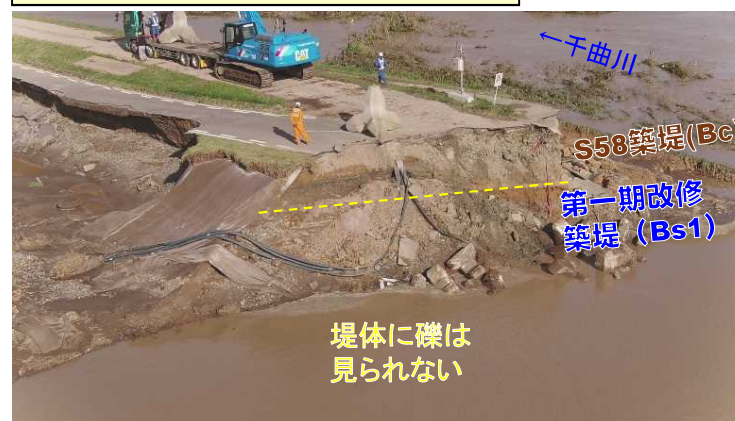
図-5 決壊部の状況 (R1. 10. 13撮影)

決壊部下流側川裏の状況

| 決壊要因の可能性 | | | 影響程度 |
|---|---|---|---|
| 越水 | | <ul style="list-style-type: none"> <li>● 監視カメラから越流が生じているのが確認されており、堤防決壊地点の上下流区間も川裏法尻に越流水による洗掘等が確認されている。これらのことから、越流によって堤防等の欠損が発生し決壊の主要因になったと推定される。</li> </ul> | ○ |

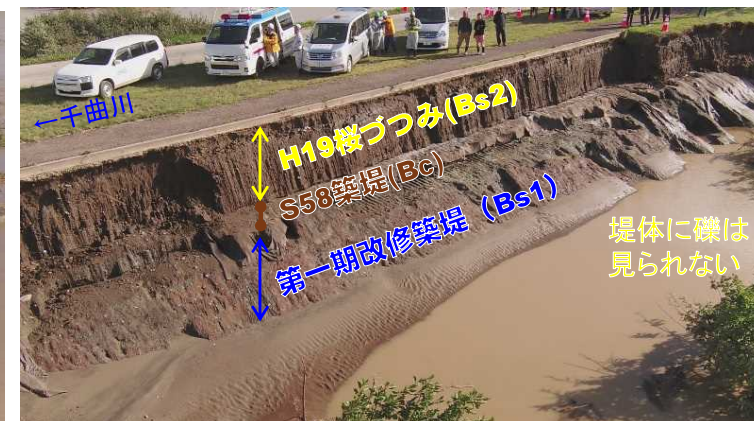
決壊部上流側川裏の状況
