信濃川水系緊急治水対策プロジェクト
【大屋地区 堤防整備】

国土交通省 北陸地方整備局
千曲川河川事務所

大屋地区 堤防整備事業について

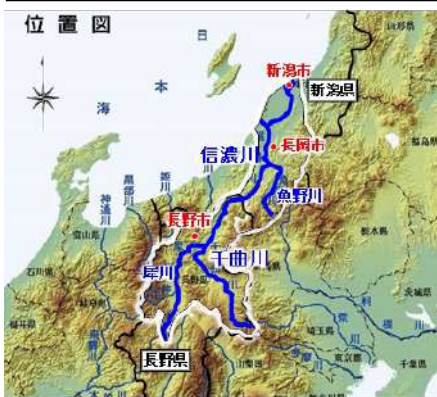
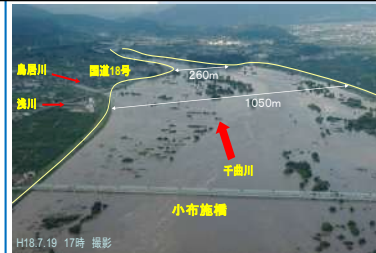
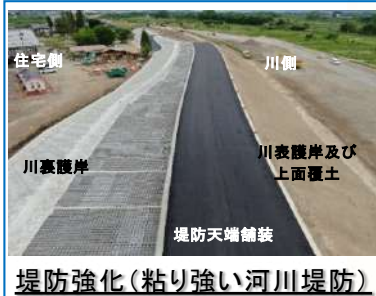
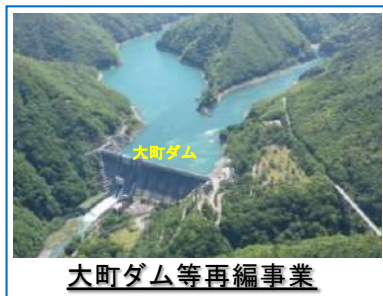
信濃川水系緊急治水対策プロジェクト 主要対策の進め方

- 立ヶ花狭窄部上流の緊急的な堤防強化(粘り強い河川堤防構造)
- 下流から計画的に行う堤防整備や河道掘削(大河津分水路改修、立ヶ花狭窄部掘削)
- 上流で洪水を貯留するダム(大町ダム等再編)や遊水地の整備

といった河川におけるハード対策をフル動員し、各管理者が連携・調整しながら、段階的かつ緊急的に対策を講じる。
